# STATICKÉ POSOUZENÍ

Posouzení bylo zpracováno na základě objednávky Města Šumperka prostřednictvím společnosti Podniky města Šumperka a.s..

Předmětem posouzení jsou stávající konstrukce celkem tří určených úseků historické hradební zdi v Šumperku, které jsou v majetku města – rozsah viz obr. 1

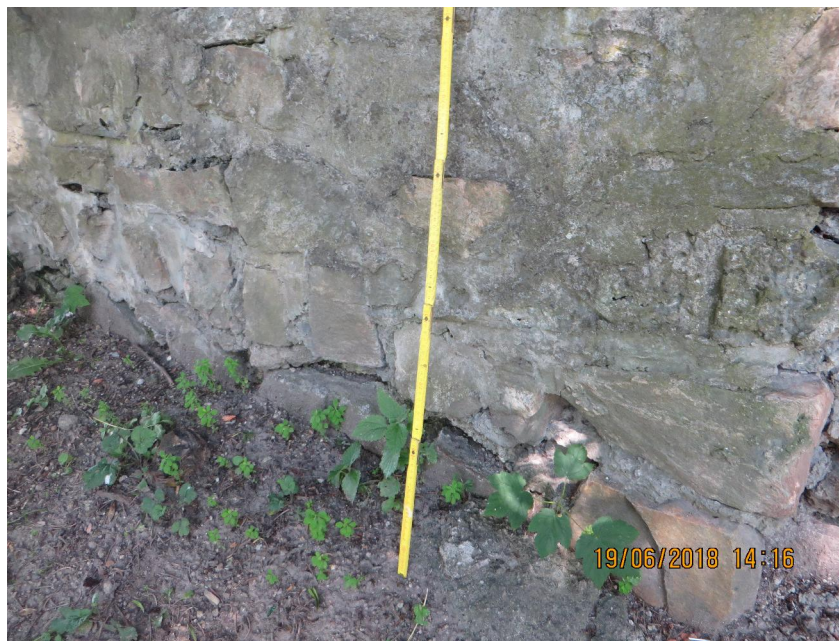
Obr. 3 Zeď Z1 – porucha X4

**X4 – rozvolněné zdivo**

Lokální úsek paty zdi na rozhraní zdí Z1 a Z2 o rozměru cca 2 x 0,8 m, zdivo z drobného lomového kamene, nedostatečná vazba, rozvolněné, dodatečně nekvalitně spárováno. Aktivní porucha, v průběhu času snižující lokální nosnou způsobilost tohoto úseku hradební zdi.

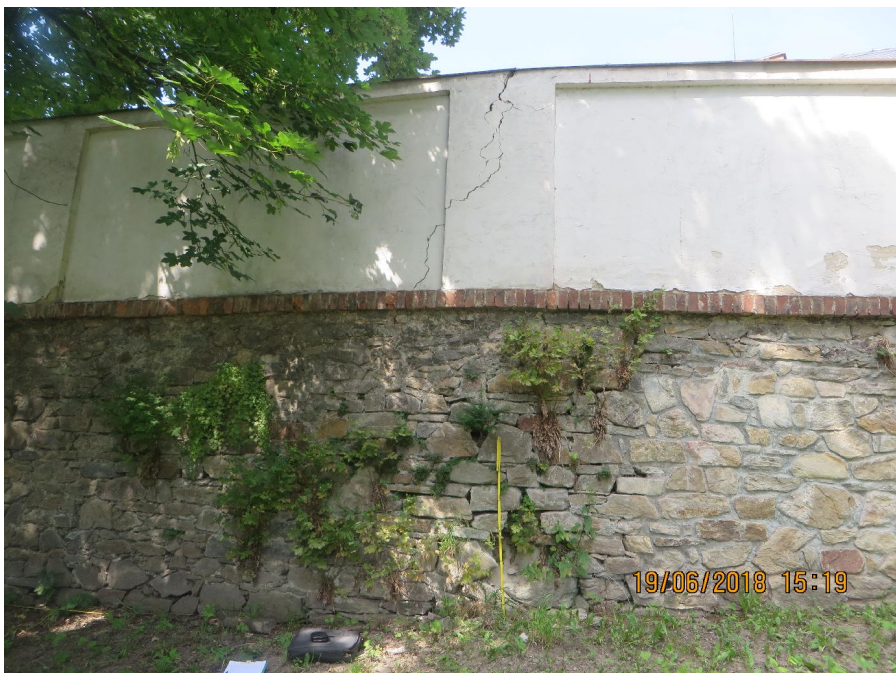
## Obr.5 Zeď Z2 - porucha X5, X6, X7

Lokální úsek poškození zdiva v líci zdi na úrovni staničení 36,600 v oblasti vyústění stávajícího betonového potrubí. V ploše cca 1 x 0,6 m došlo k vypadání kamenů zdiva do hloubky cca 0,8 m, vysypávání zásypu z rubu zdi. V ploše líce o rozměru cca 2 x 1,6 m pak v důsledku poruchy kavernou X5 dochází k celkovému rozvolnění zdiva, provázeného pohybem kamenů, malta mezi kameny se již nenachází. Jedná se o aktivní poruchu, která výrazně v tomto místě snižuje nosnou způsobilost zdiva opěrné zdi. Poklesy a pohyby vykazuje v tomto úseku základový pás zdi. Vpravo od poruchy X6 se nachází plocha kamenného zdiva cca 2,5 x 1,8 m, která byla v nedávné minulosti opravena, zdivo z lomového kamene je až do líce vyspárováno cementovou maltou.

## X7 - trhliny v líci cihelné ohradní stěny

Šikmé trhliny skrze celou tloušťku zdiva jsou lokalizovány ve dvou místech po délce zdi. Tloušťka trhlin v cihelném zdivu je cca až 20 mm. Příčinou jejich vzniku jsou pohyby kamenného zdiva opěrné zdi, na které ohradní stěna stojí - viz poruchy X1, X5 a X6. Jedná se o aktivní poruchy, jejichž rozvoj je určován mírou a rozsahem výše uvedených poruch kamenného zdiva a bude se s časem zvětšovat. Jejich následkem je vzrůstající nestabilita cihelného zdiva.

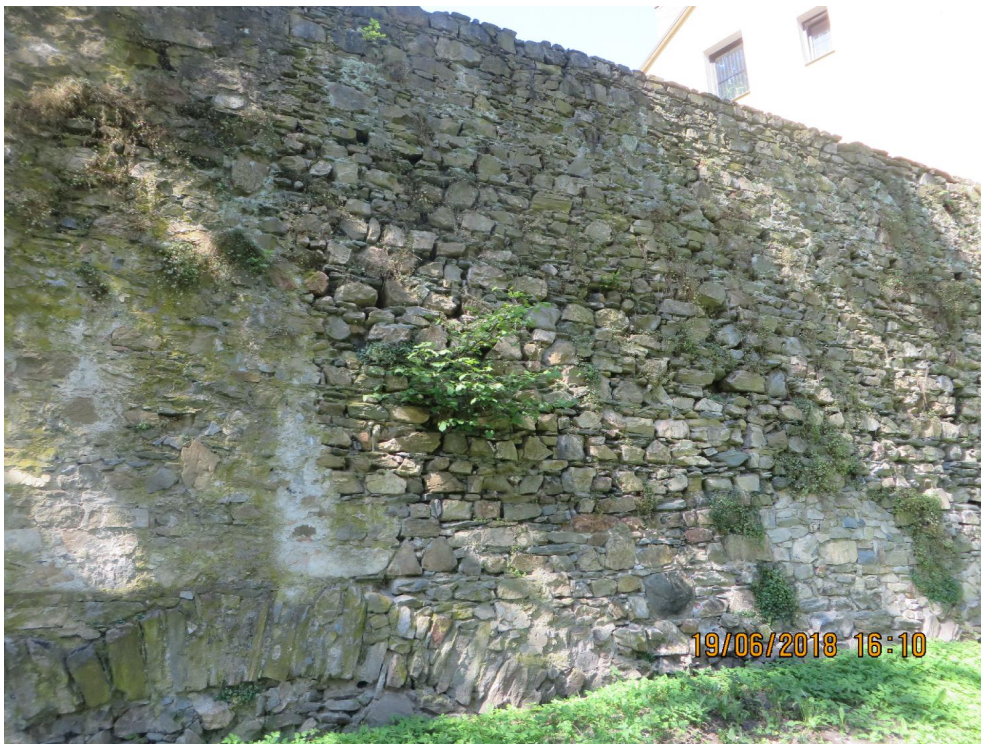
Obr.8 Zed' Z4 - klenbový oblouk v patě zdi, porucha X2-poruchy spárování

Lokálně poškozené spáry mezi kameny, zvláště v oblasti paty opěrné zdi – vyplavování malty, vodou, proudící z rubu zdi na její líc. V pozici staničení 10,300 nad poruchou X5 se nachází svislá linie nespojitosti vazby zdiva, vzniklá rozdílným datem provádění-různé zdivo, nedostatečně provázané. Zároveň druhotný vznik trhliny v důsledku poruchy X5-viz dále

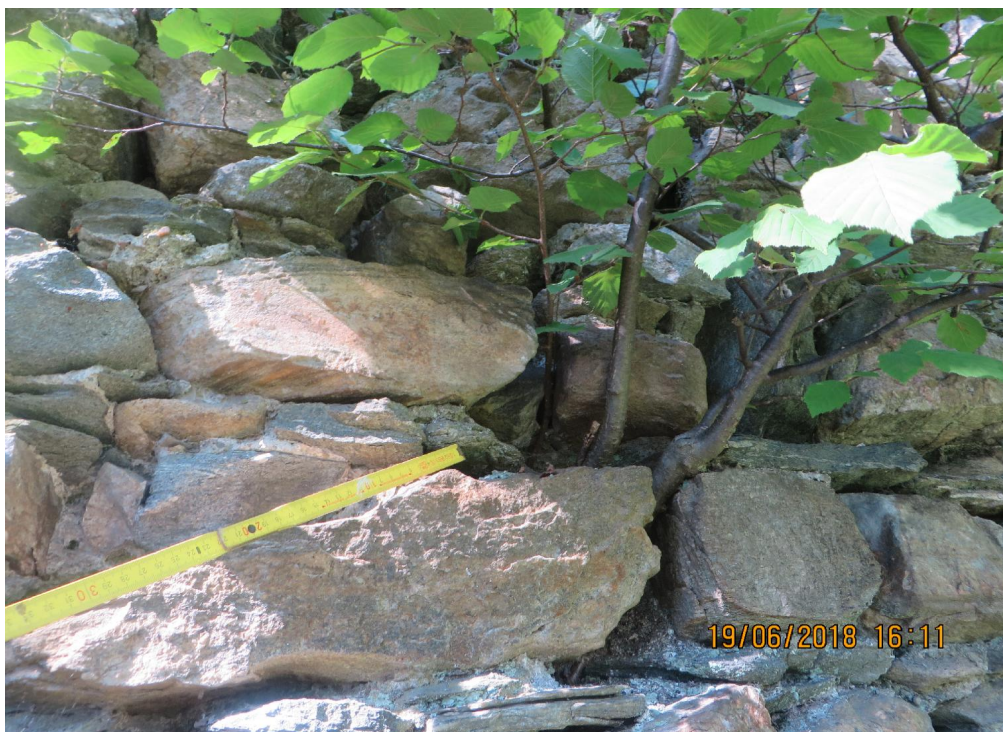
Obr.9 Zed' Z4 - porucha X1-vegetace, X2 - spárování

Travní trsy, náletové dřeviny a popínavka ve sparách v líci zdi v ploše cca 20% celkové plochy zdi. Kořeny rostlin a dřevin rozrušují spáry mezi kameny zdiva a snižují tak nosnou způsobilost konstrukce.

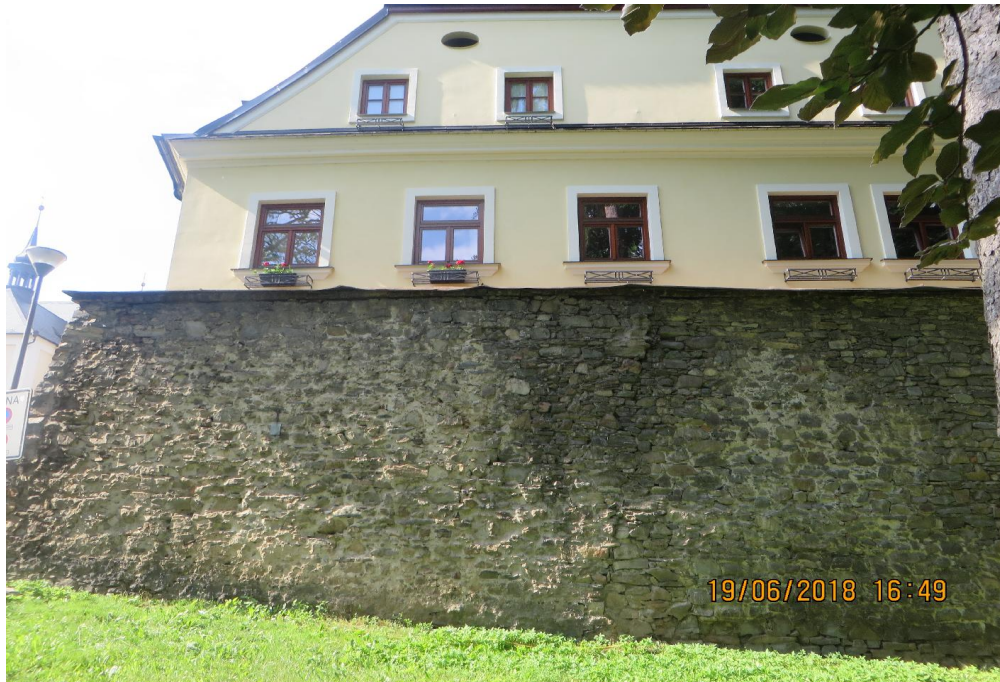
Lokálně povrchově i hloubkově poškozené spáry mezi kameny, zvláště v oblasti paty opěrné zdi – vyplavování malty, vodou, proudící z rubu zdi na její líc. Výrazná svislá spára neprovázaného zdiva na pozici staničení 9,300 – viz obr. 13

Obr.13 Zeď Z5–pohled levou část,linie neprovázaného zdiva pod 3. oknem zleva

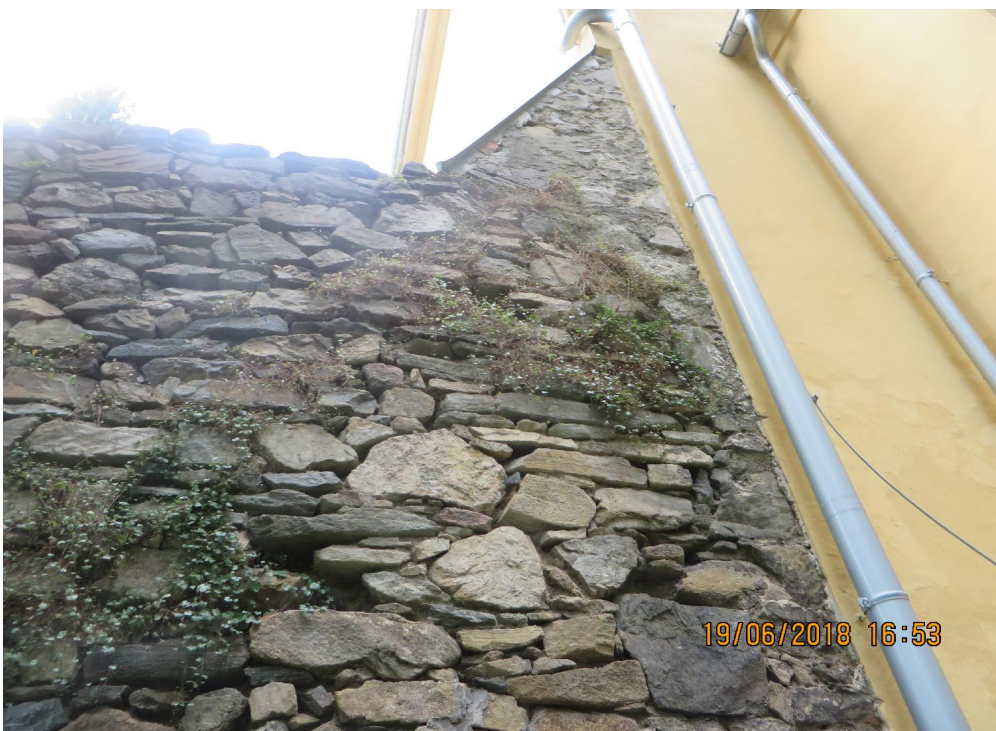
Obr. 14 Zeď Z5 – detailní pohled na pravou část hradby, poruchy X1, X2

Travní trsy a popínavka ve sparách v líci zdi v ploše cca 20% celkové plochy zdi. Kořeny rostlin a dřevin rozrušují spáry mezi kameny zdiva a snižují tak nosnou způsobilost konstrukce.

V celé ploše líce hradby nejsou vyplněné spáry mezi kameny, zvláště pak v oblasti paty opěrné zdi – vyplavování malty, vodou, proudící z rubu zdi na její líc. Vytvoření dutin mezi kameny v důsledku vypadávání malty.

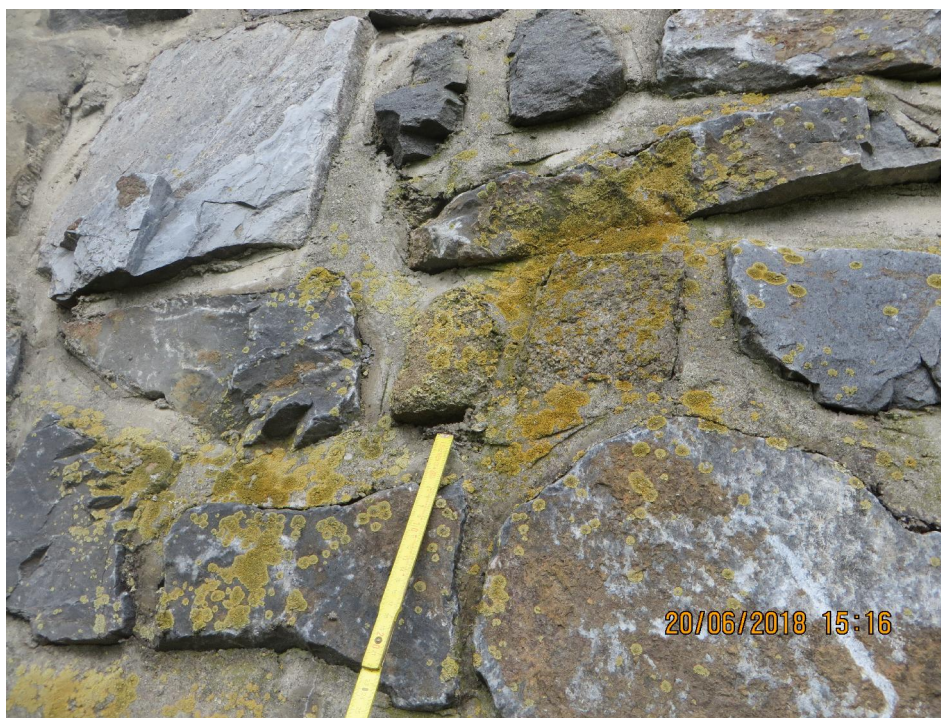
##### Obr. 16 Zed' Z6 - detail-lišejník

Vegetační nálety v ploše cca 1% celkové plochy zdi, lišejníky v ploše cca 50% plochy zdi. Kořeny rostlin a lišejníky rozrušují spáry mezi kameny zdiva a snižují tak nosnou způsobilost konstrukce.

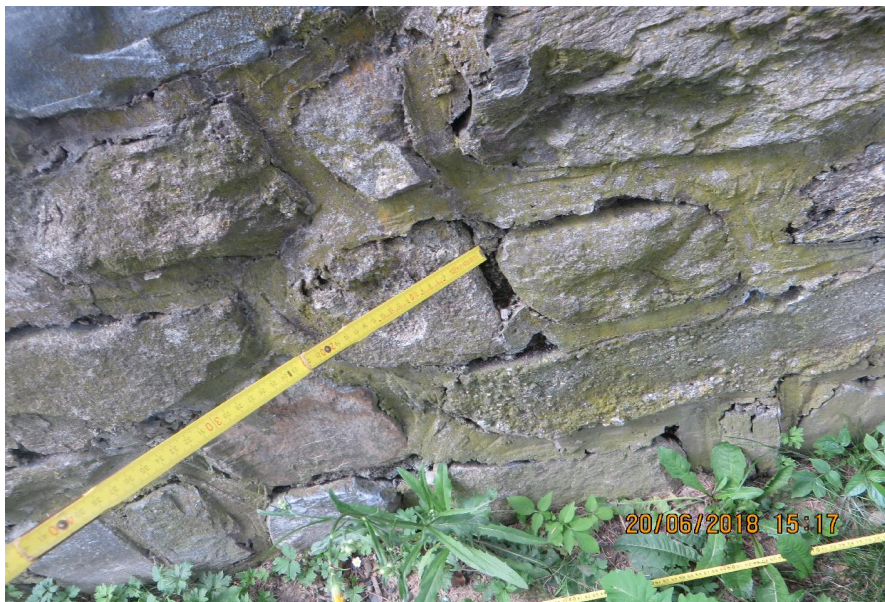
**Obr. 17 Zed' Z6 – poruchy X2**

Lokální poruchy cementové spárovací malty -cca 10% celkové plochy zdi, zejména pak v oblasti paty zdi, způsobené dilatačními pohyby mezi kameny a cementovou maltou. V patě zdi porušení spar vodou proudící z rubu skrze spáry na líc.

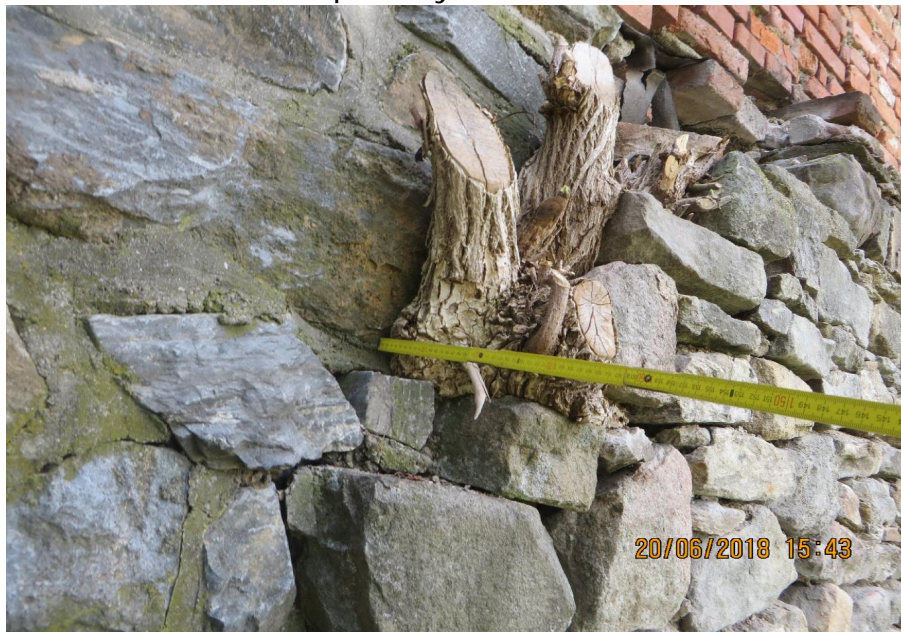
Obr. 19 Zed' Z7 - detail poruchy X4

Lokální úsek v pozici úseku 1,00-4,000 výrazné rozvolnění kamenná rovnanina bez maltového pojiva. V líci se nachází zbytek kmene náletové dřeviny včetně kořenů, líc zdiva je v ploše vychýlen o cca až 30 cm od svislice směrem z líce, nestabilní zdivo. Cihelné zdivo ohrady nad poškozeným úsekem kamenného zdiva je rozvolněné, nekvalitní provedení, bez provázání na zdivo navazujících úseků ohradní stěny. Příčina poškození – pravděpodobně poškození zdiva v důsledku růstu náletového stromu v líci a následná nedokonalá oprava. Nestabilní část zdi s nedostatečnou nosnou způsobilostí. Pravděpodobně nedostatečně únosný základ hradební kamenné zdi.

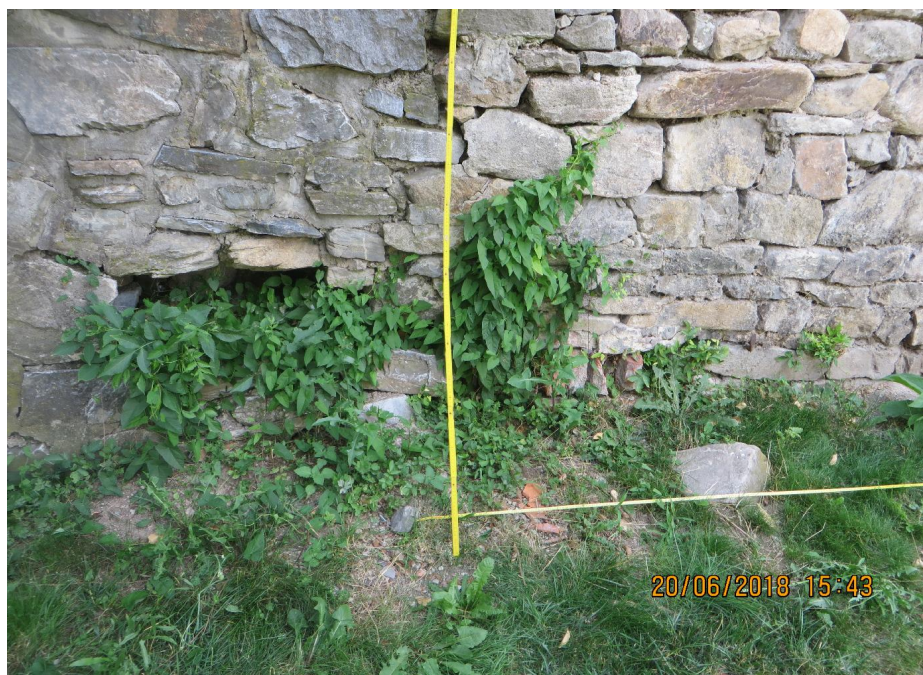
Obr. 20 Zed' Z7 - detail poruchy X5

## X5 - kaverna ve zdivu

Dva lokální úseky poškození zdiva v líci zdi, a to na úrovni staničení 0,000 v dolní části nad terénem v ploše cca 2 x 0,6 m došlo k vypadení kamenů zdiva do hloubky cca 0,5 m. Dále na úrovni staničení 19,000 nad terénem v ploše 1,2x0,6 m došlo k vypadení kamenů zdiva do hloubky cca 0,5 m. Nestabilní část zdi s nedostatečnou nosnou způsobilostí.

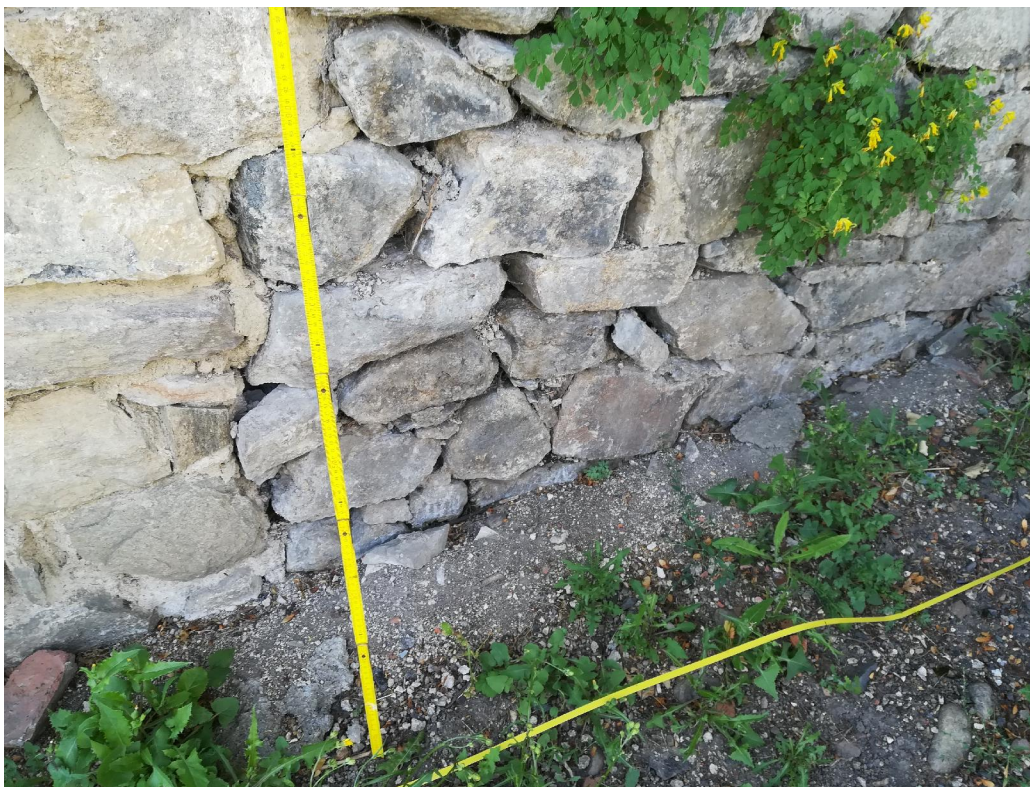
Obr. 22 Zeď Z8 – porucha X2

Hlubkové vypadávání vápenné zdicí a spárovací malty v celé ploše líce hradby, nejvýznamnější je poškození spár v oblasti paty zdi vodou proudící z rubu skrze spáry na líc.

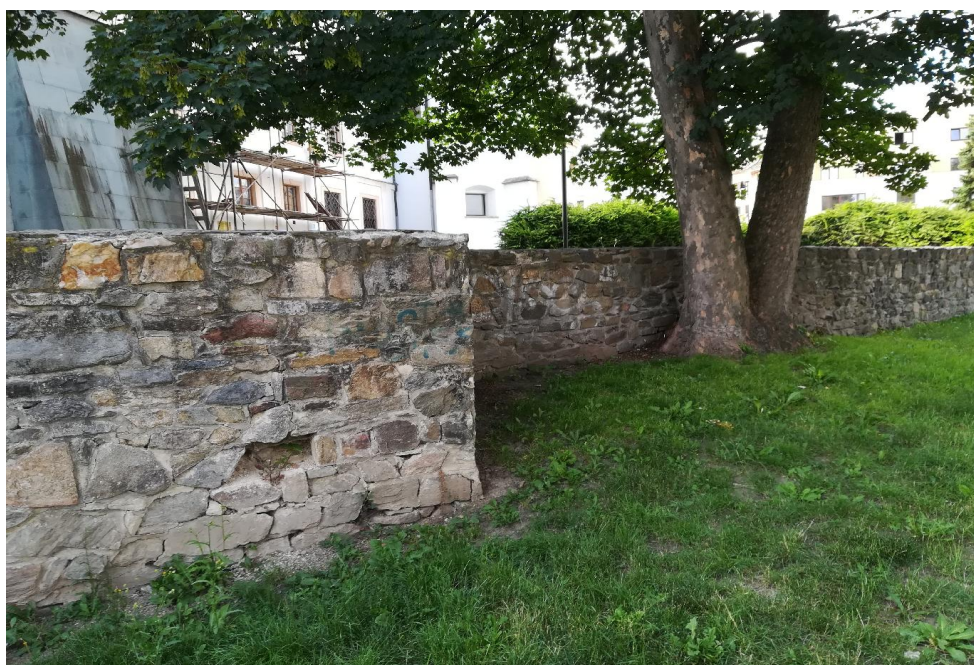
Obr. 23 Zeď Z9 – celkový pohled, porucha X5

Lokální plocha poškození zdiva v líci zdi, a to na úrovni staničení 3,000 v dolní části nad terénem v ploše cca 0,6 x 0,4 m došlo k vypadení kamenů zdiva do hloubky cca 0,3 m.

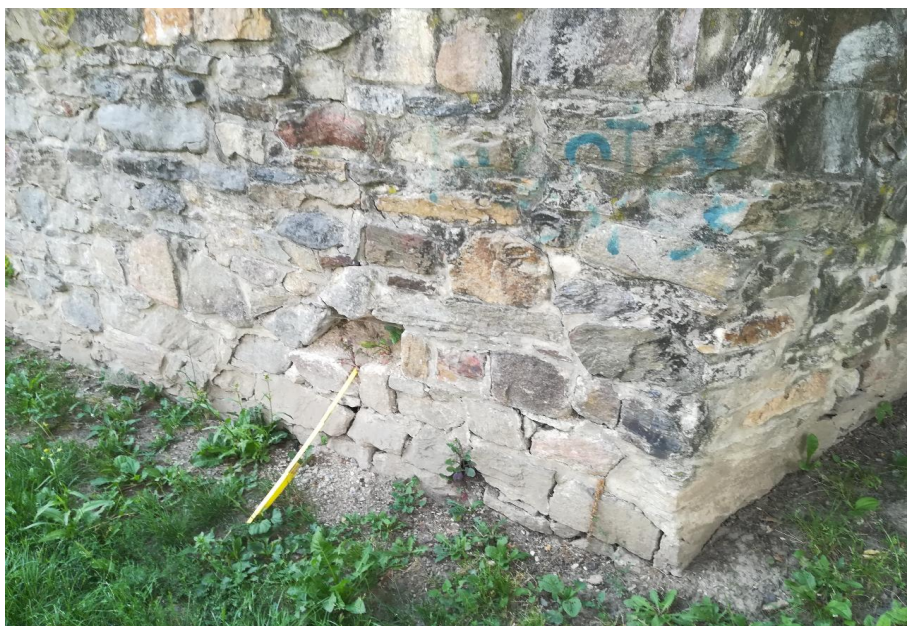
Obr. 24 Zed' Z9 – detail poruch X2, X5

V celé ploše zdiva se projevují povrchová poškození cementové malty spár mezi kameny, lokálně pak i vydrolování malty do hloubky. Hlubkové poškození cementové zdicí a spárovací malty se projevuje především v patní části zídky nad terénem a dále ve vodorovné ploše zhlaví zdi. Příčinou je protékání vody z rubu na líc a přímé působení srážkové vody na zhlaví.

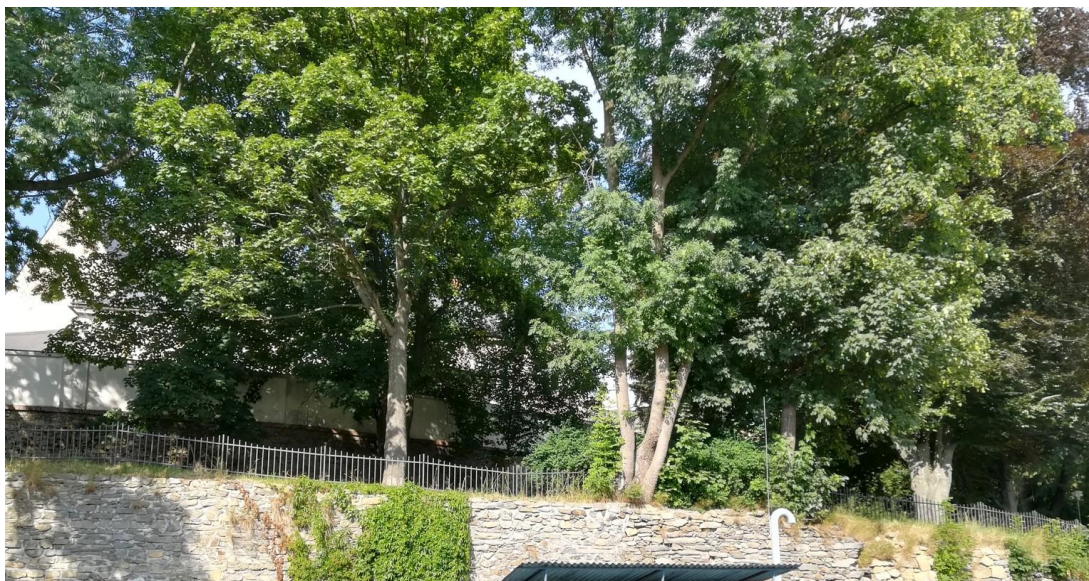
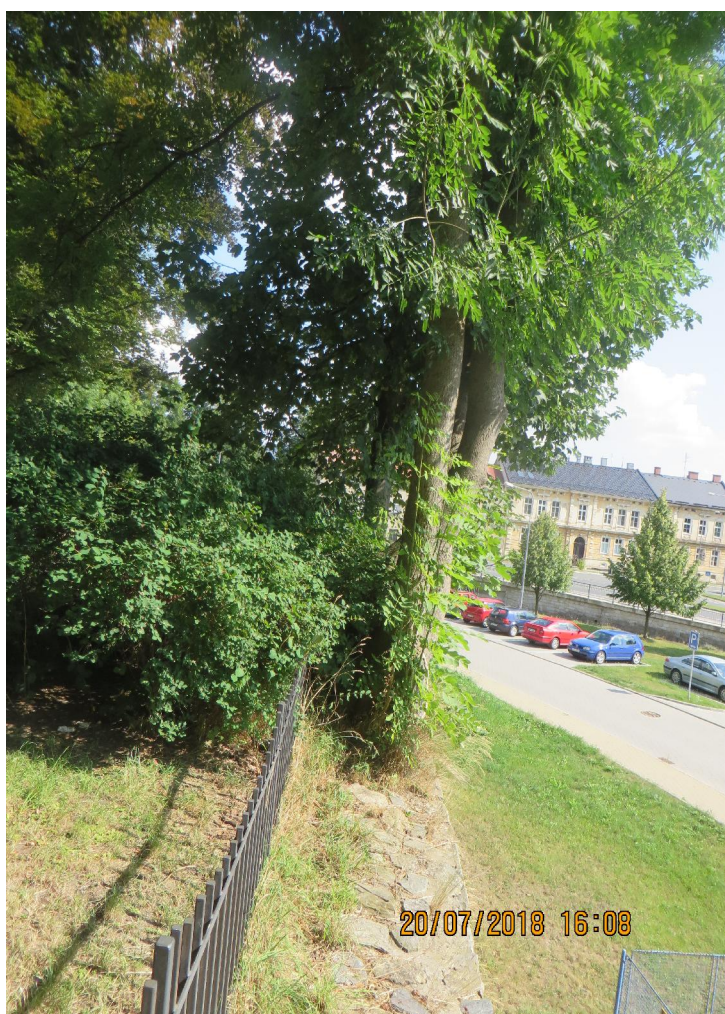
V ose druhého, největšího otvoru se nachází hranice mezi částí A a B opěrné zdi a zároveň se v ní v koruně zdi nachází tři těsně vedle sebe rostoucí dřeviny – akáty o průměru kmene cca 30 cm.

Obr. 28 Zed' Z10 – čelní pohled na stromy v koruně zdi

Obr. 29 Zed' Z10 – boční pohled na stromy v koruně zdi

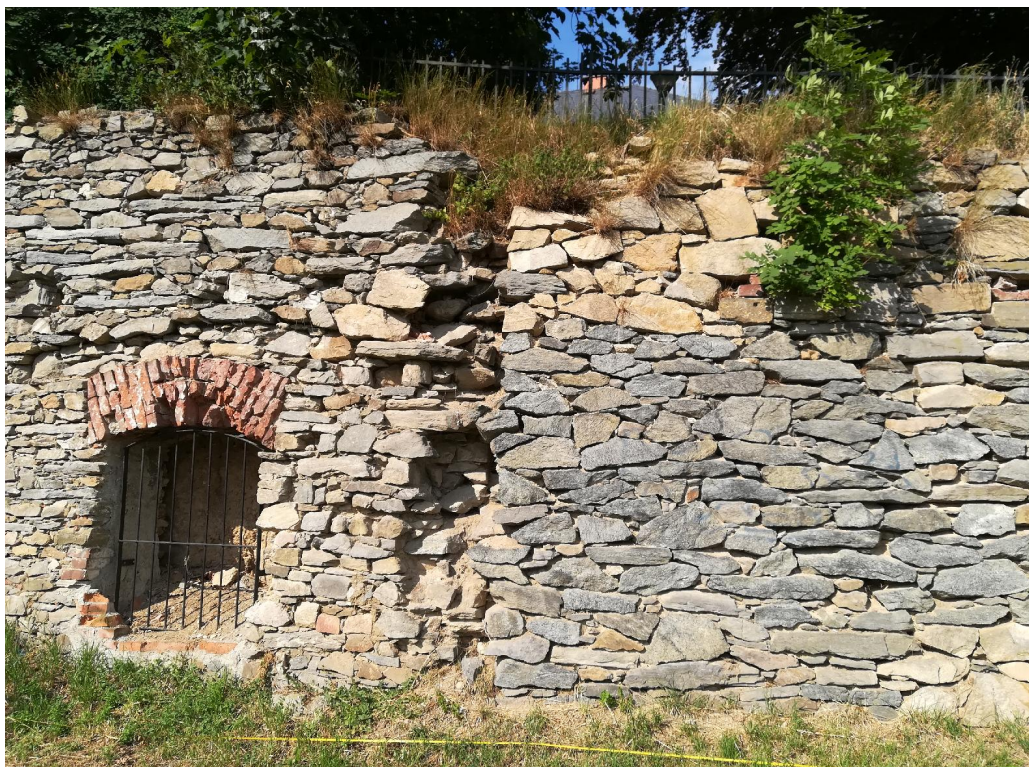
Obr. 30 Zed' Z10 – poruchy X2, X5

V levé části zdi ozn. A je provedeno spárování cementovou maltou.

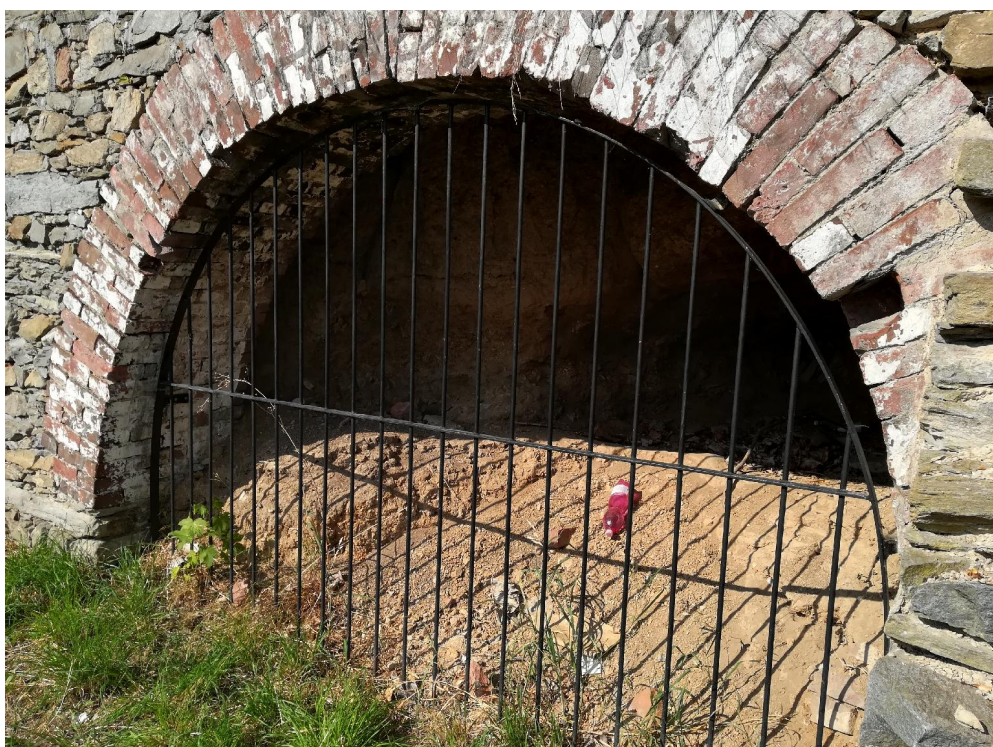
Obr. 31 Zed' Z10 – klenbový otvor do středního podzemního prostoru X12

Do líce opěrné zdi jsou provedeny celkem 3 otvory do podzemních prostor, jejichž podélná osa je kolmá na líc stěny. První otvor s hranou na pozici staničení 10,000 je zaklenut nad vstupem cihelným klenbovým pásem tloušťky 0,450 m, světlost otvoru vstupu je 1,4 m. Otvor prochází skrze tloušťku opěrné zdi a za rubem se nachází nezajištěný podzemní výkop do jílovité zeminy do hloubky cca 2 m za rub zdi. Druhý otvor se nachází na pozici staničení hrany 12,600 je zaklenut cihelným klenbovým pásem tloušťky 0,45 m, světlost otvoru vstupu je 3,2 m. Otvor prochází skrze tloušťku opěrné zdi a rubem se nachází nazajištěný podzemní výkop do jílovité zeminy do hloubky cca 3 m za rub zdi. Třetí otvor se nachází na pozici staničení hrany 19,400 je zaklenut cihelným klenbovým pásem tloušťky 0,45 m, světlost otvoru vstupu je 2,3 m. Otvor prochází skrze tloušťku opěrné zdi a rubem se nachází nazajištěný podzemní výkop do jílovité zeminy do hloubky cca 3 m za rub zdi.
