DEKPROJEKT s.r.o.
Zakázka číslo: 2017-016237-JaJ

Odborný posudek

Odborné posouzení šikmé střechy, koncepční návrh opatření

Kino OKO
Masarykovo nám. 1170/3
787 01 Šumperk

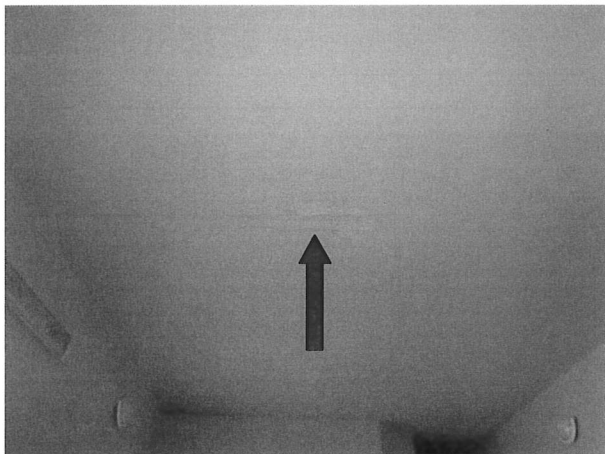
Při prohlídce objektu z interiéru byly na stropě nalezeny projevy vlhkostních poruch. Tyto poruchy se projevují nepravidelně v zimním i letním období. Další vlhkostní poruchy byly nalezeny na vnější fasádě objektu. Vlhkostní poruchy se projevují tvorbou vlhkostních map. Na fasádě objektu v některých místech dochází k opadávání omítky. Dle informací od správce objektu je dále problém s rampouchy tvořící se v oblasti okapu u střech B.

foto/2/ Pohled na vlhkostní poruchy na stropě

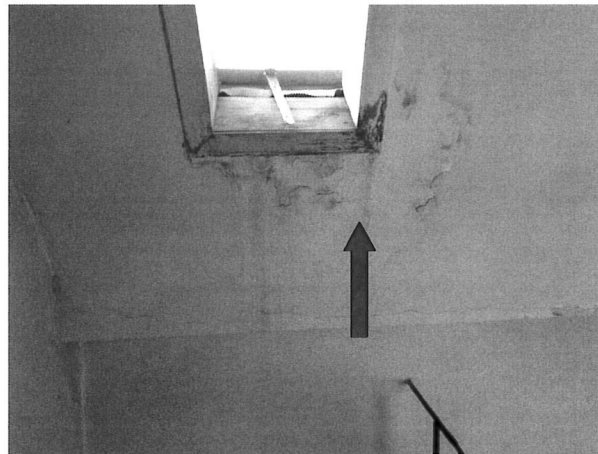
foto/3/ Pohled na vlhkostní poruchy okolo střešního výlezu

Lenování okolo prostupů je zkorodované. Plech je na konci své životnosti a za určitou dobu nebude plnit svoji funkci. Okolo prostupů dochází v interiéru nebo na půdě k projevům vlhkostních poruch.

- výměna všech zkorodovaných lemování okolo prostupů
- výměna všech zkorodovaných okapnic nad římsami
- doplnění větracích otvorů pro odvětrání půdy pro střechou A
- doplnění krycích lišt u napojení střešní krytiny na přilehlé konstrukce
- výměna podokapních žlabů
- doplnění nových svodů ze střechy A a napojení na kanalizaci
- doplnění sněhových zachytávačů na střechy B

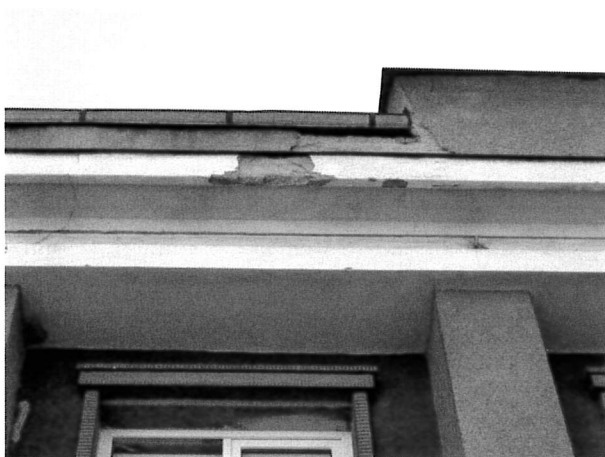
foto/4/ Pohled na odpadávající omítku a vlhkostní poruchy na fasádě objektu

Plechy okapnice nad římsami a pod podokapními žlaby jsou zkorodované a místy i děravé. Vzniklými netěsnostmi dochází k pronikání srážek na konstrukce, které se následně projevuje vlhkostními mapami na fasádě objektu.

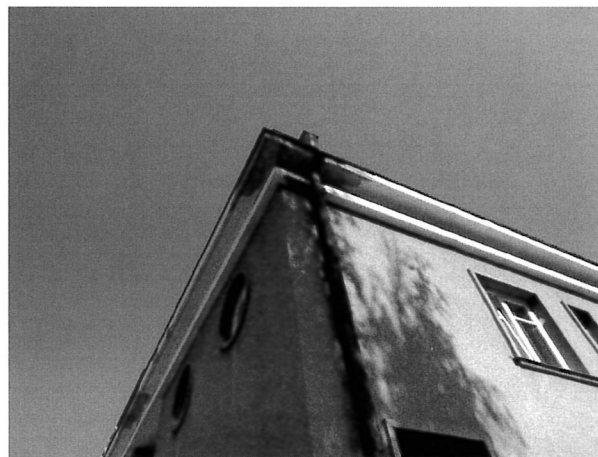
foto/5/ Pohled na odpadávající omítku a vlhkostní poruchy na fasádě objektu

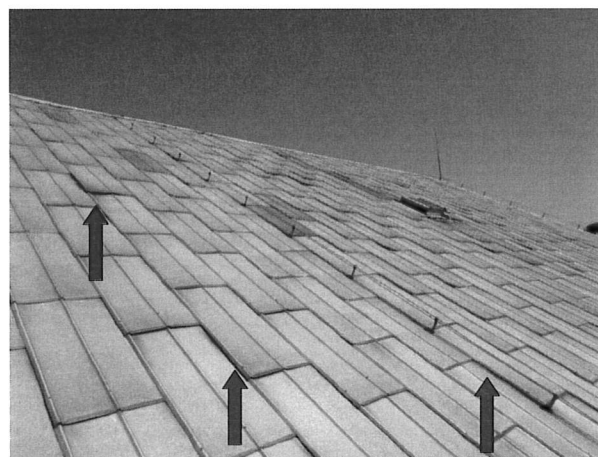
foto/13/ Pohled na mezery jednotlivými plechy

Na několika místech byly nalezeny zdeformované plechy a vniklé netěsnosti. Těmito vzniklými netěsnostmi může docházet k nadměrnému zatékání srážkové vody pod skládanou střešní krytinu.

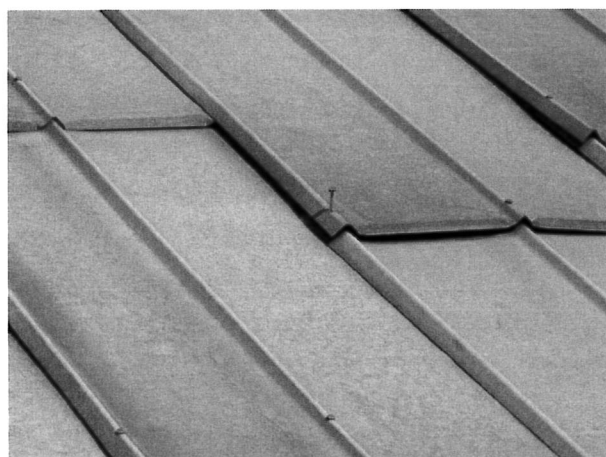
foto/14/ Pohled na mezeru mezi plechy a vytahaný hřebík

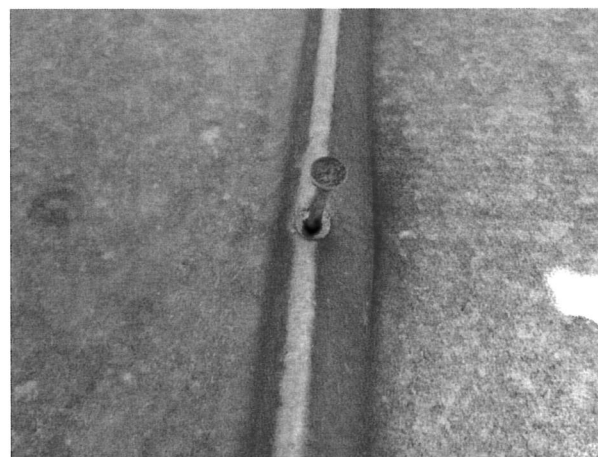
foto/15/ Pohled na vytahaný hřebík

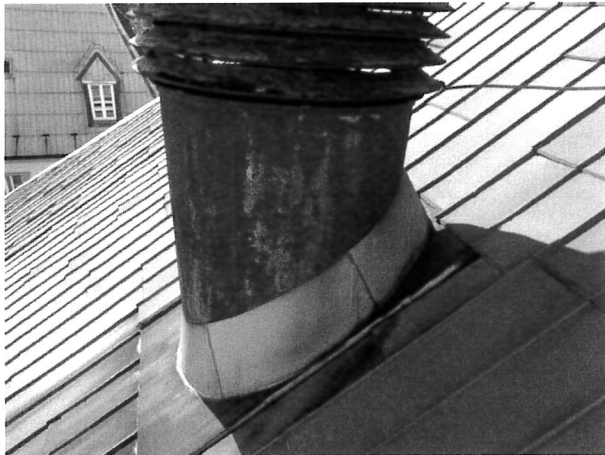
foto/16/ Pohled na vstup a zkorodované oplechování

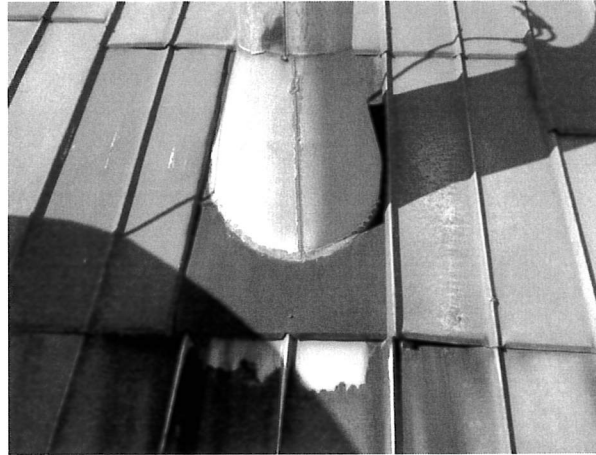
foto/17/ Pohled na vstup a zkorodované oplechování

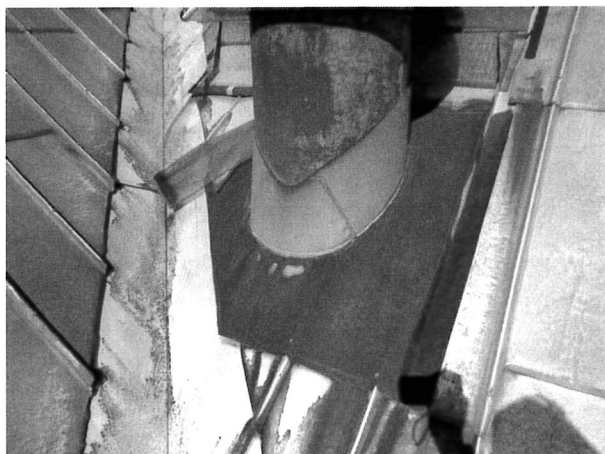
foto/18/ Pohled na vstup a zkorodované oplechování

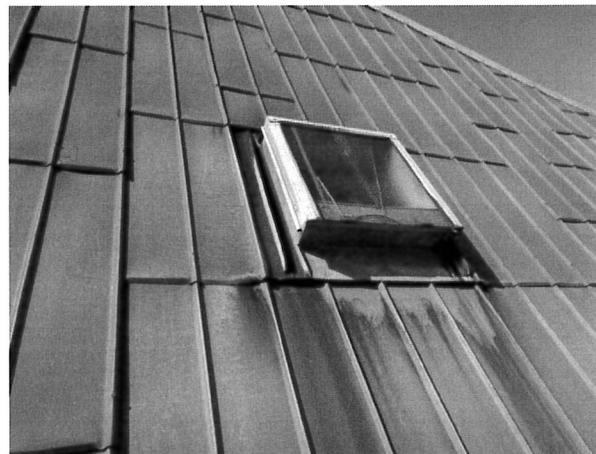
foto/19/ Pohled na výlez a zkorodované oplechování

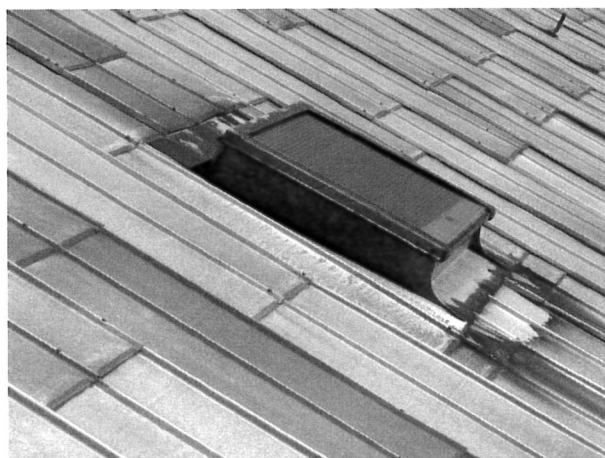
foto/20/ Pohled na výlez a zkorodované oplechování

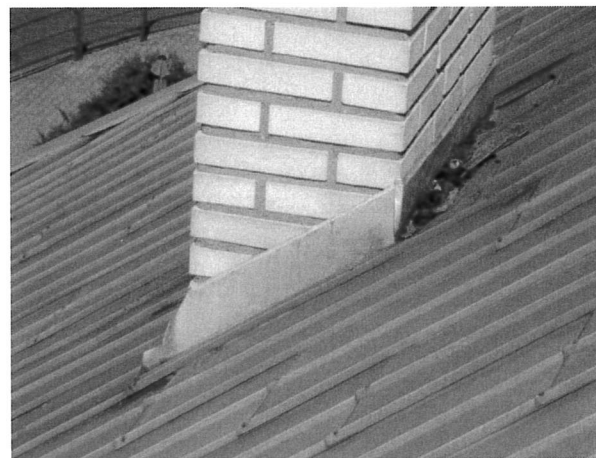
foto/21/ Pohled na oplechování komína

Lemování komínů je provedeno bez krycí lišty a není tak těsné pro stékající vodu. Dle ČSN 73 3610 se k napojení lemování na stěnovou konstrukci používá krycí lišta. Toto doporučení normy není splněno. Při dešti dochází přes netěsnosti v lemování k zatékání srážek do skladby střechy.

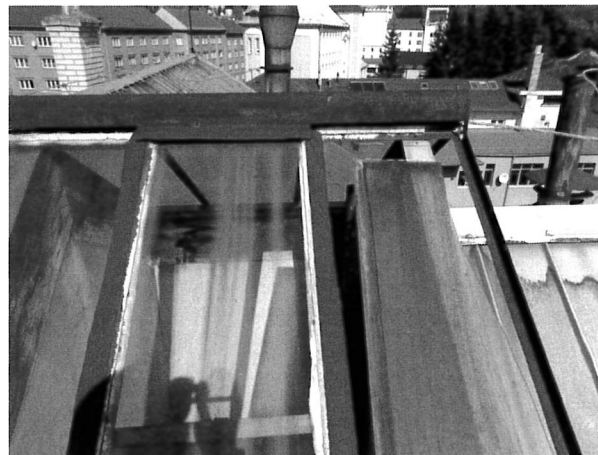
prostupy a tělesem komína. Většina lemování je již zkorodovaná. Samotné větrací potrubí je zkorodované. Střešní světlík je proveden z ocelové konstrukce a horní sedlová část je provedena ze skleněných tabulí. Tyto skleněné tabule jsou z konstrukce vyjeté.

foto/23/ Pohled na vyjetou skleněnou tabuli

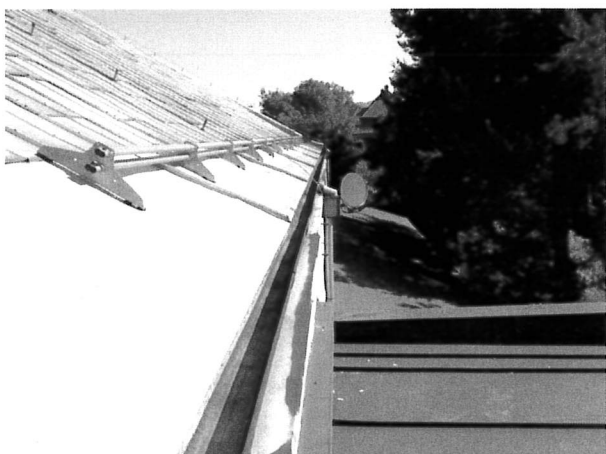
foto/30/ Pohled na podokapní žlab a zkorodovanou okapnici

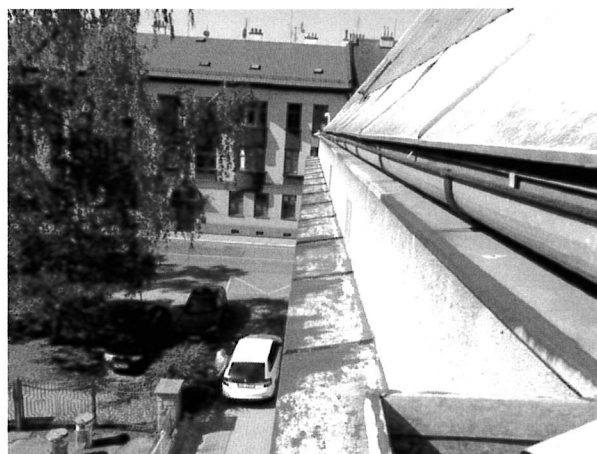
foto/31/ Pohled na podokapní žlab a zkorodovanou okapnici

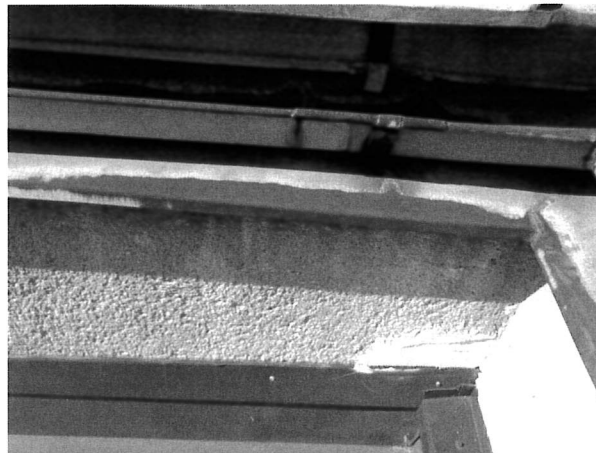
foto/33/ Pohled na zkorodovanou okapnici

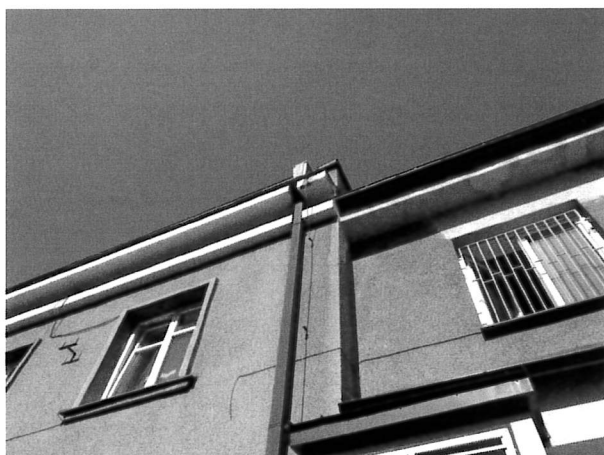
foto/34/ Pohled na svod ze střechy A

Odvodnění střechy A pomocí svodů vedených do podokapních žlabů nižších střech má za následek přeplnění podokapních žlabů u nižších střech. Stávající dimenze podokapních žlabů nejsou na takové množství vody navrženy a dochází tak k přetékání srážkové vody.

Při realizaci nápravných opatření doporučujeme provést nové svody ze střechy A, které budou svedeny až do kanalizace a nebudou tak zatěžovat svody z nižších střech.

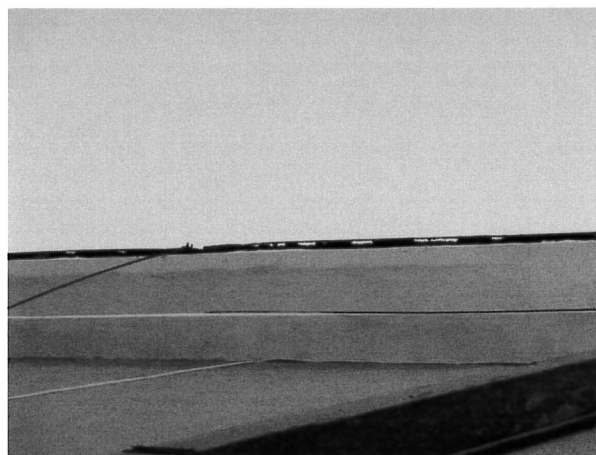
foto/35/ Pohled na děravou okapnici

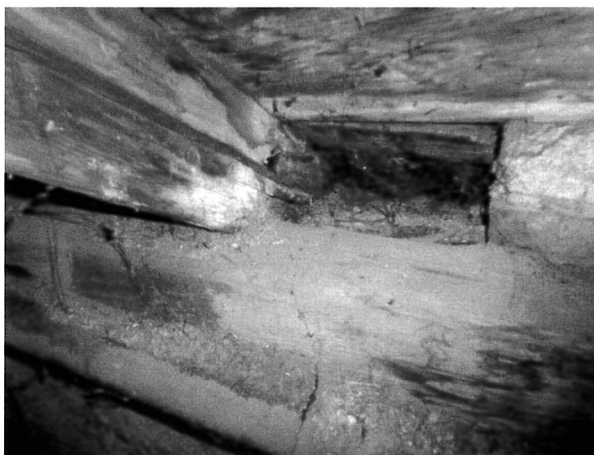
foto/39/ Pohled na poškozené uložení krokve

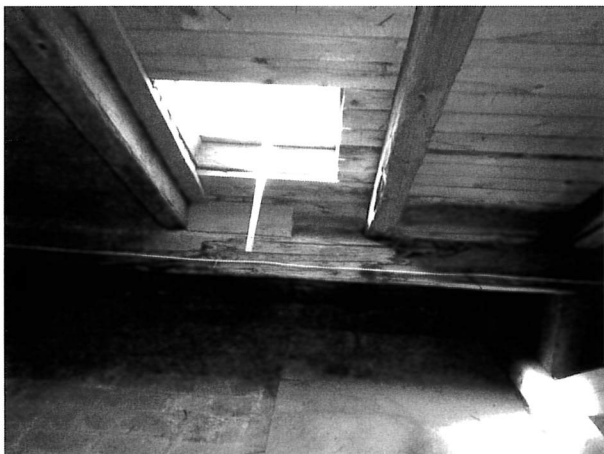
Na několika místech krovu a bednění byly objeveny viditelné stopy po zatékání.

foto/40/ Pohled na stopy po zatečení

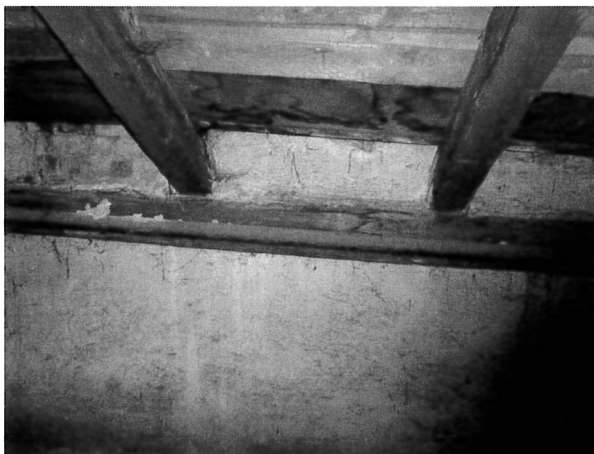
foto/41/ Pohled na stopy po zatečení

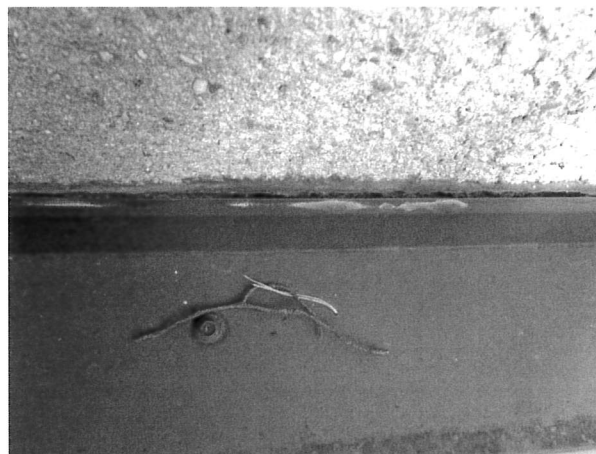
foto/51/ Pohled na netěsnost vzniklou mezi lemováním a stěnou

Napojení střešní krytiny na štítové stěny a na těleso komínu je provedeno bez krycí lišty. Dle ČSN 73 3610 se k napojení lemování na stěnovou konstrukci používá krycí lišta.

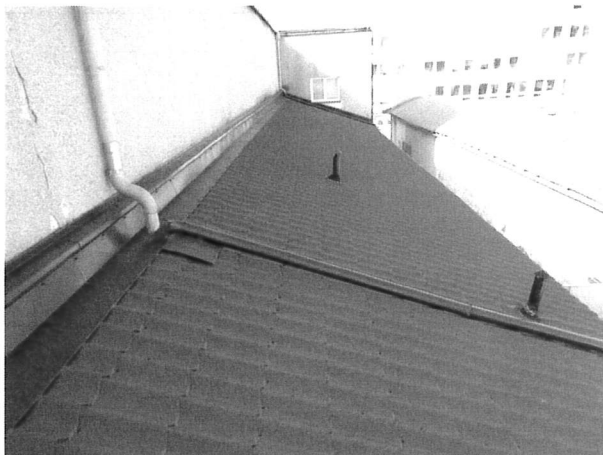
foto/58/ Pohled na svod ze střechy A vedoucí do podokapního žlabu

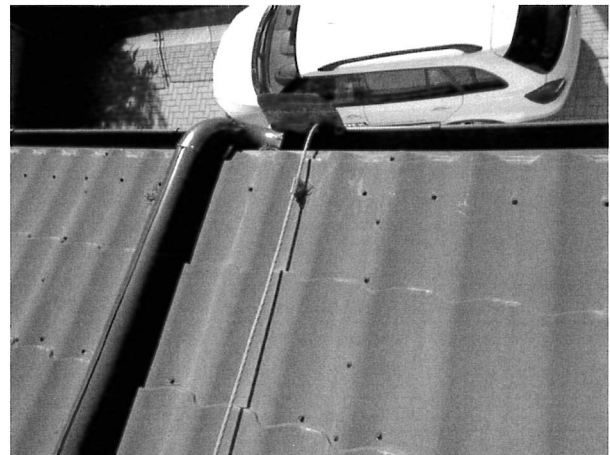
foto/59/ Pohled na svod ze střechy A vedoucí do podokapního žlabu
