Technická pomoc

Sondy do střešní konstrukce za účelem zjištění skladeb

**MÚ Šumperk - Odbor
sociálních věcí
Lautnerova 920/1
787 01 Šumperk**

Listopad 2019

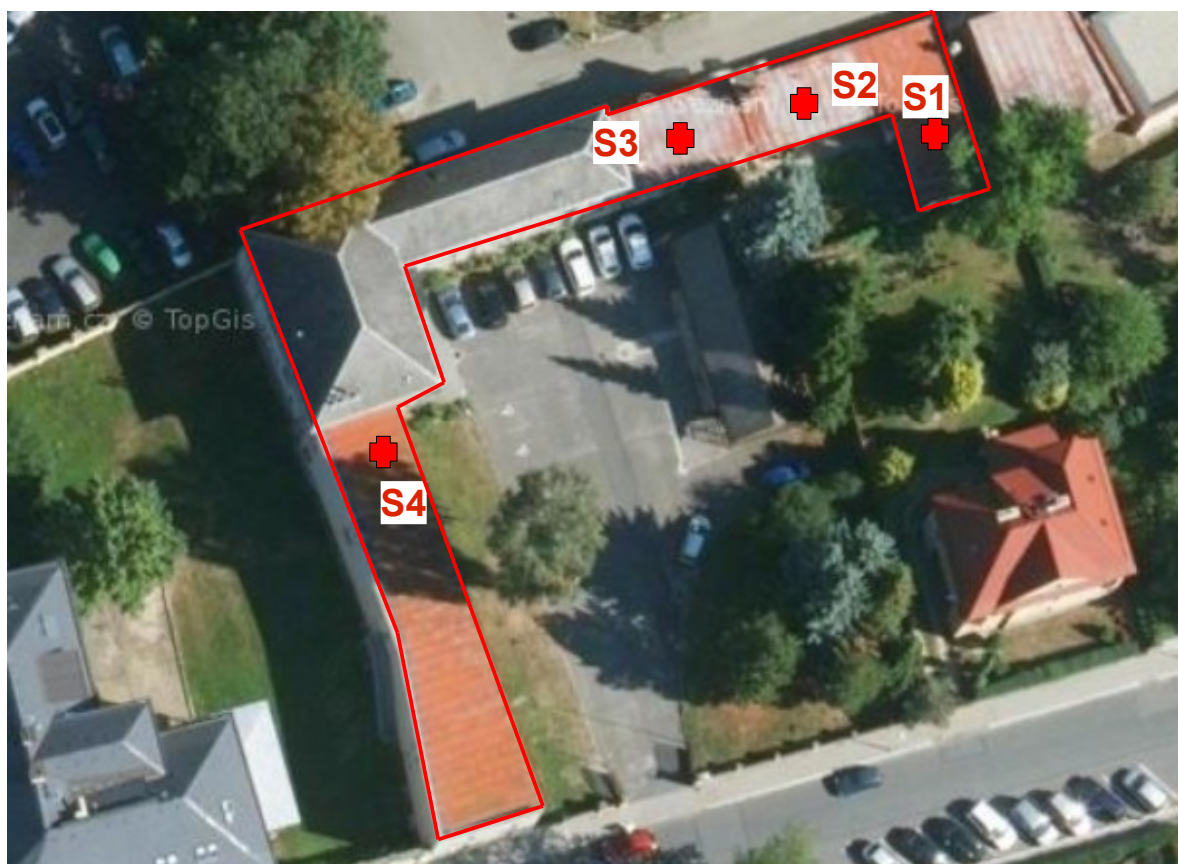
foto/1/ Situace (červeně vyznačen předmětný objekt a sonda)

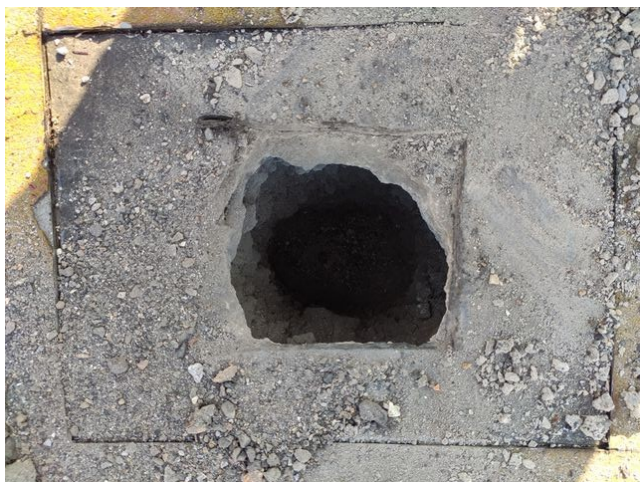
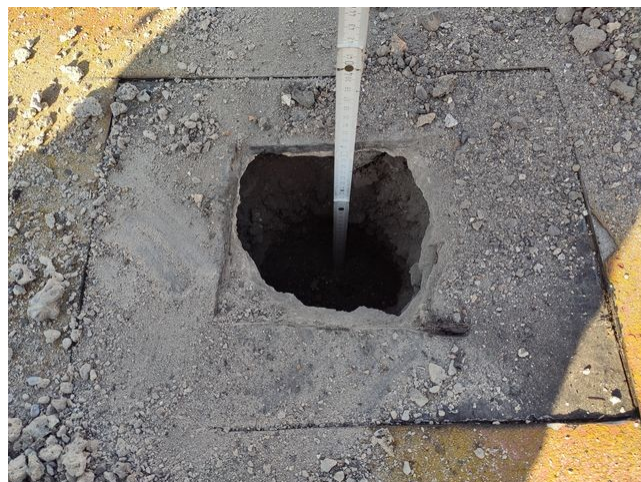
3.3 Popis skladeb a provedené sondy**Sonda S1**

foto/2/ Pohled na provedenou sondu S1

foto/3/ Pohled na provedenou sondu S1

Vrstva	Tloušťka [mm]	Stav vrstev
Pozinkovaný plech na horním povrchu lakovaný	~ 0,6	na některých místech zkorodovaný
Souvrství oxidovaných asfaltových pásů - 3x oxidovaný asfaltový pás s nasákovou vložkou - oxidovaný asfaltový pás s vložkou z polyesterového rouna	~ 12	pásky mezi sebou soudržné
Betonová mazanina	~ 90	suchá, soudržná
Škvárový násyp	~ 230*	suchý
Stropní konstrukce	-	-

U střechy v místě sondy S1 doporučujeme odstranit stávající plechovou krytinu a provést plochou střechu s klasickým pořadím vrstev (např. DEKROOF 04). Jednotlivé vrstvy budou stabilizovány lepením.

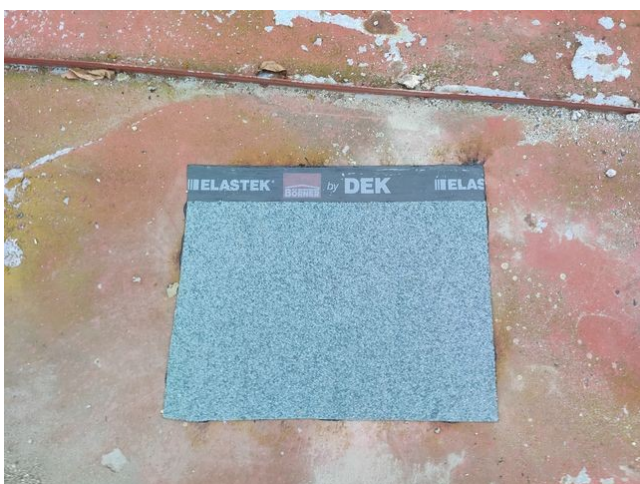
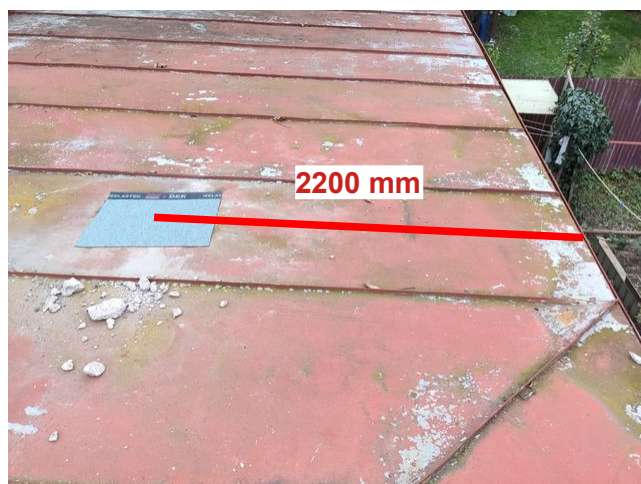
foto/4/ Pohled na zapravenou sondu S1

foto/5/ Pohled na zapravenou sondu S1

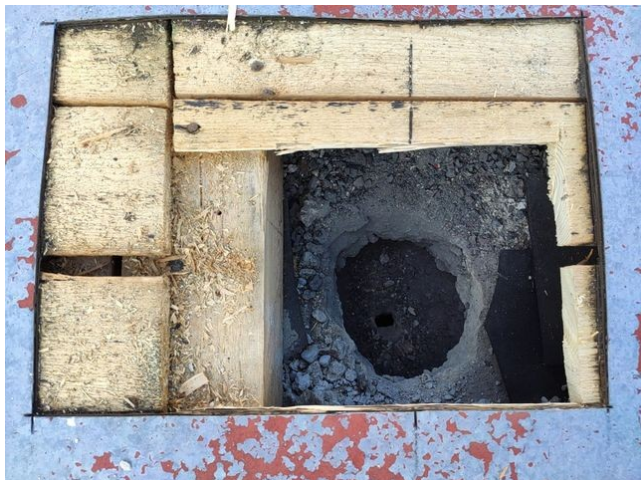
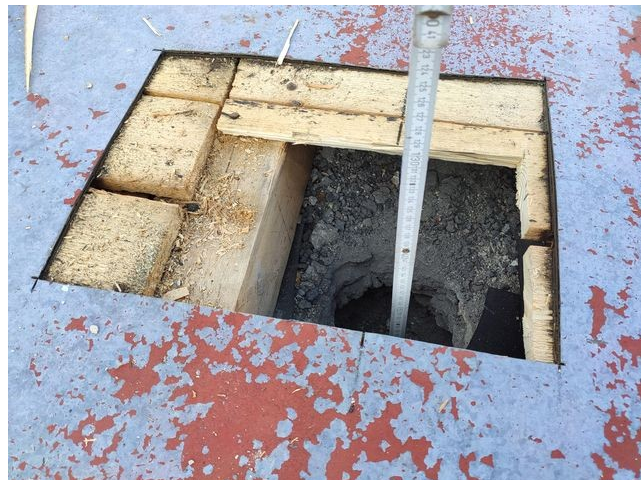
Sonda S2

foto/6/ Pohled na provedenou sondu S2

foto/7/ Pohled na provedenou sondu S2

Vrstva	Tloušťka [mm]	Stav vrstev
Pozinkovaný plech na horním povrchu lakovaný	~ 0,6	na některých místech zkorodovaný
Oxidovaný asfaltový pás s nasávkovou nosnou vložkou	~ 1	bez zjevných poruch
Dřevěné prkenné bednění	~ 24	suché, bez známek napadení dřevokaznými houbami a hmyzem
Vzduchová mezera + dřevěné trámy (120 x120 mm osově vzdáleny po 840mm)	~ 150	suché, bez známek napadení dřevokaznými houbami a hmyzem
Oxidovaný asfaltový pás s nasávkovou nosnou vložkou	~ 1	bez zjevných poruch
Betonová mazanina	~ 80	suchá, soudržná
Škvárový násyp	~ 100*	suchý
Stropní konstrukce	-	-

U střechy v místě sondy S2 doporučujeme odstranit stávající vrstvy střešního pláště až po vrstvu betonové mazaniny a provést plochou střechu s klasickým pořadím vrstev (např. DEKROOF 04). Jednotlivé vrstvy budou stabilizovány lepením. Dále doporučujeme počítat s nutností vyrovnaní betonové vrstvy před realizací jednoplášťové střechy.

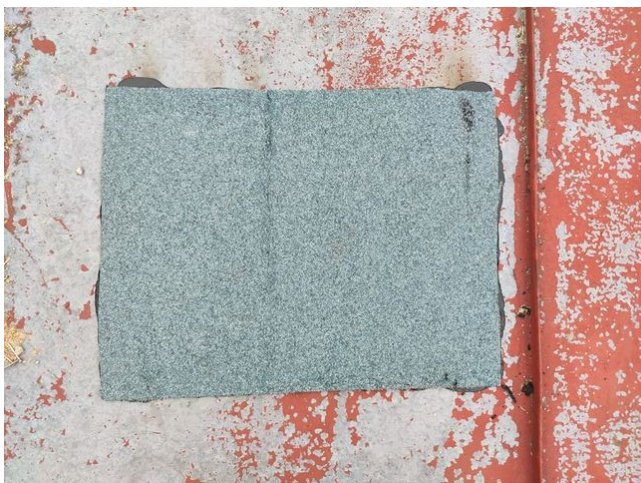
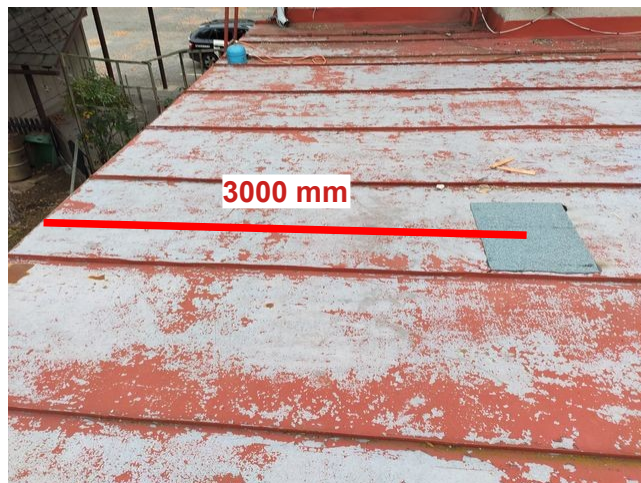
foto/8/ Pohled na zapravenou sondu S2

foto/9/ Pohled na zapravenou sondu S2

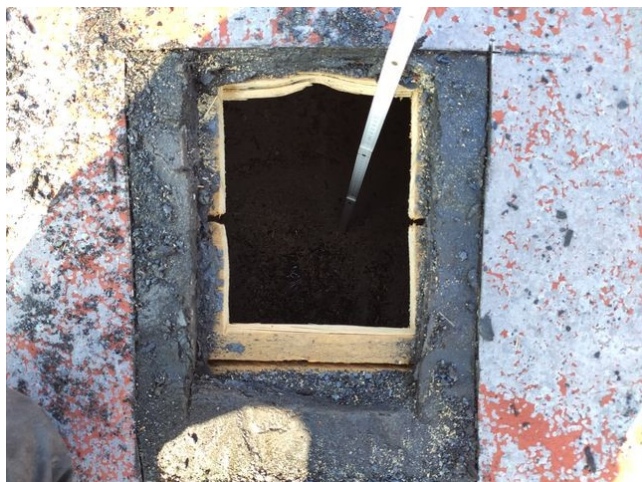
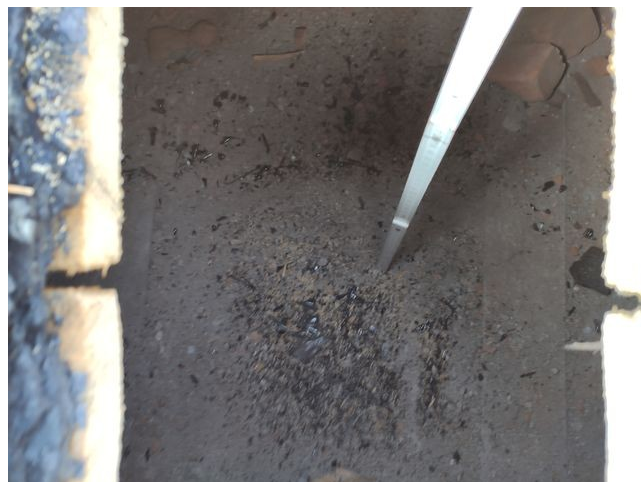
Sonda S3

foto/10/ Pohled na provedenou sondu S3

foto/11/ Pohled na provedenou sondu S3

Vrstva	Tloušťka [mm]	Stav vrstev
Pozinkovaný plech na horním povrchu lakovaný	~ 0,6	na některých místech zkorodovaný
Souvrství oxidovaných asfaltových pásů - 4x oxidovaný asfaltový pás s nasákavou vložkou	~ 12	pásky mezi sebou nesoudržné
Dřevěné prkenné bednění	~ 24	suché, bez známek napadení dřevokaznými houbami a hmyzem
Vzduchová mezera + dřevěné trámy (120 x150 mm osově vzdáleny po 900mm)	~ 530*	suché, bez známek napadení dřevokaznými houbami a hmyzem
Stropní konstrukce	-	-

U střechy v místě sondy S3 doporučujeme odstranit stávající vrstvy střešního pláště až po vrstvu stropní konstrukce a provést plochou střechu s klasickým pořadím vrstev (např. DEKROOF 04). Jednotlivé vrstvy budou stabilizovány lepením. Dále doporučujeme počítat s nutností vyrovnaní stropní konstrukce před realizací jednoplášťové střechy.

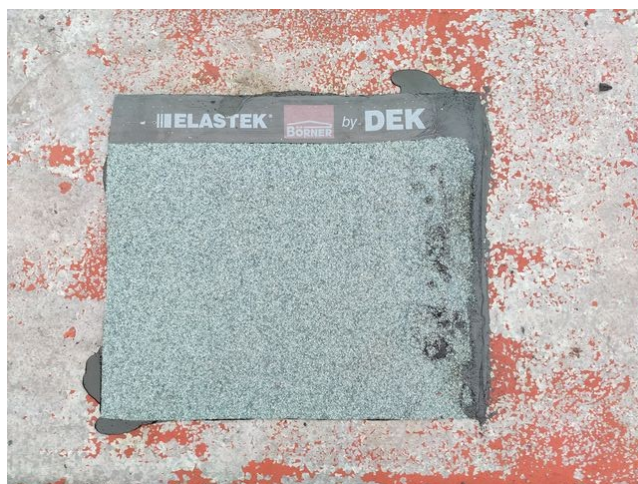
foto/12/ Pohled na zapravenou sondu S3

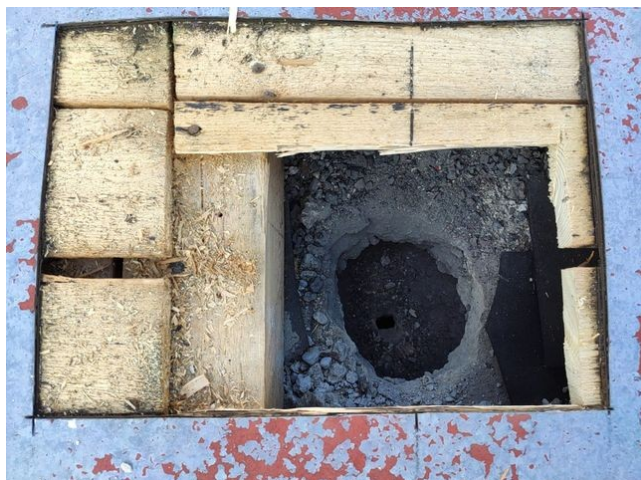
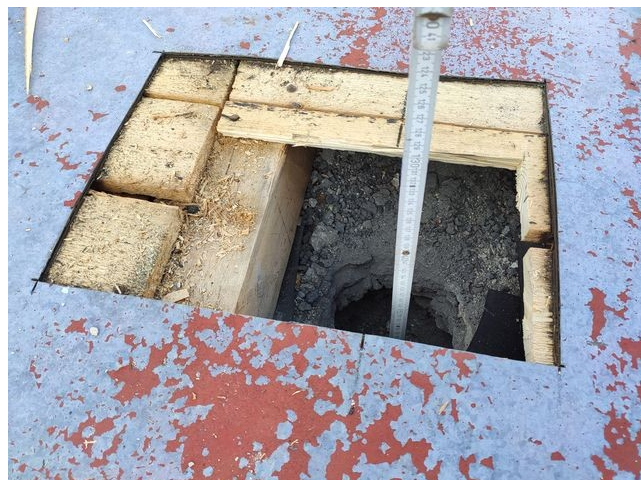
Sonda S4

foto/13/ Pohled na provedenou sondu S4

foto/14/ Pohled na provedenou sondu S4

Vrstva	Tloušťka [mm]	Stav vrstev
Pozinkovaný plech na horním povrchu lakovaný	~ 0,6	na některých místech zkorodovaný
Oxidovaný asfaltový pás s nasákavou nosnou vložkou	~ 1	bez zjevných poruch
Dřevěné prkenné bednění	~ 24	suché, bez známek napadení dřevokaznými houbami a hmyzem
Vzduchová mezera + dřevěné trámy (100 x120 mm osově vzdáleny po 960mm)	~ 530	suché, bez známek napadení dřevokaznými houbami a hmyzem
Oxidovaný asfaltový pás s nasákavou nosnou vložkou	~ 1	bez zjevných poruch
Tepelná izolace z minerálních vláken	~ 30	suchá, slehlá
Škvárový násyp	~ 140*	suchý
Stropní konstrukce	-	-

U střechy v místě sondy S4 doporučujeme odstranit stávající krytinu z falcovaného plechu a provést zateplení stropu pomocí foukané tepelné izolace. Dále vytvořením větracích otvorů vzduchové mezery tak, aby svojí dimenzí odpovídaly normě ČSN 73 1901. Poté doporučujeme na dřevěné bednění provést mechanicky kotvenou povlakovou hydroizolaci ze souvrství asfaltových pásů.

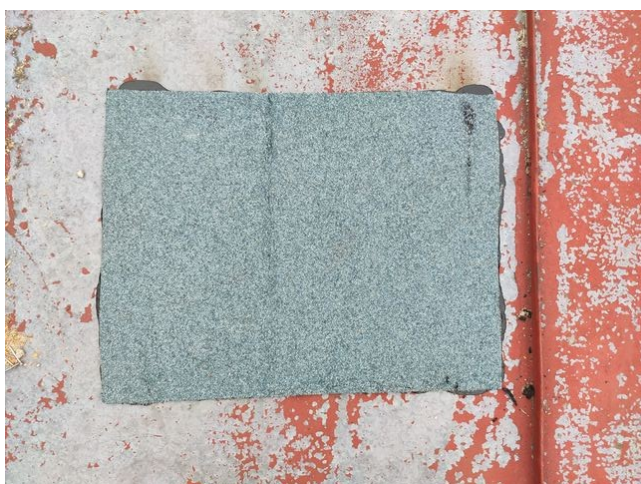
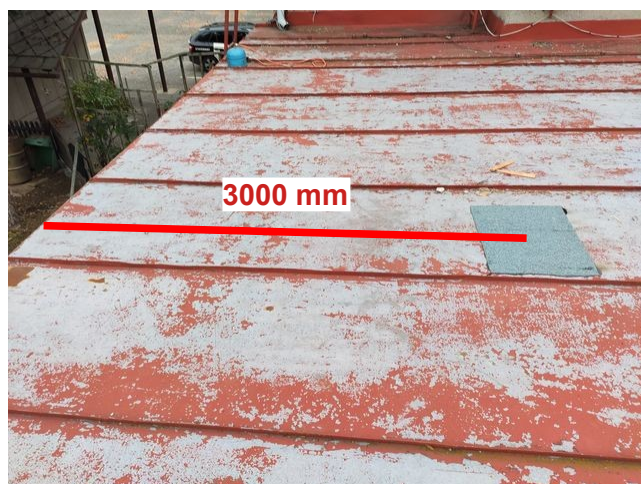
foto/15/ Pohled na zapravenou sondu S4

foto/16/ Pohled na zapravenou sondu S4
