# Riziková zpráva

## Město Šumperk

ze dne 3. 3. 2026

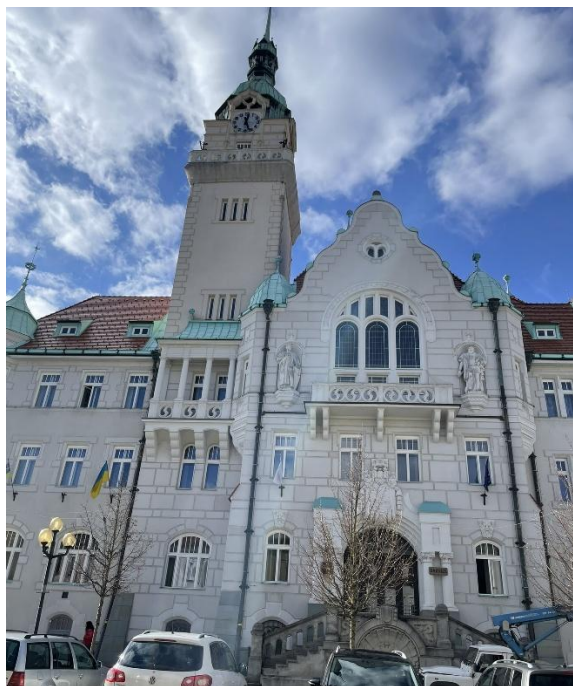
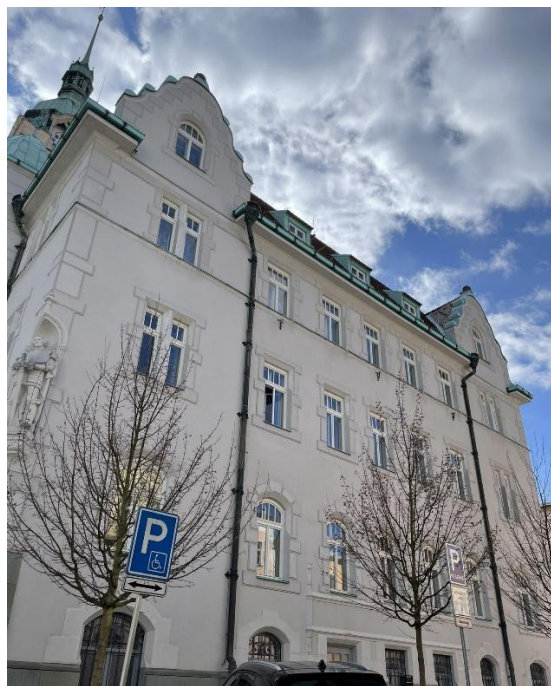
**Foto č. 1,2 – městský úřad**

Městský úřad (požární komplex č. 1) je umístěn na nám. Míru 1 v Šumperku. Budova byla vybudována v letech 1910 až 1911 ve stylu saské neorenesance. Budova je samostatně stojící s dostatečnými odstupovými vzdálenostmi od ostatních objektů. Budova je členitého půdorysu, o základních půdorysných rozměrech cca 26 x 33 m. V jihovýchodním rohu budovy je od úrovně 2. NP proveden vystupující rohový arkýř. K východní fasádě je přičleněno předložené hlavní schodiště o rozměrech cca 12 x 4 m. Budova má dvě podzemní podlaží, tři nadzemní podlaží, podkroví a půdu. Věž ve východním křídle má další tři podlažní úrovně, ukončené

ochozem po jejím obvodu ve výšce cca 25,8 m. Nad úrovní ochozu jsou další dvě podlaží pro přístup k hodinám a krovu věže. Nosná konstrukce budovy je cihlová, střecha sedlová s eternitovou střešní krytinou, krytina věže je měděný plech. V budově se nachází převážně administrativní činnost jednotlivých odborů.

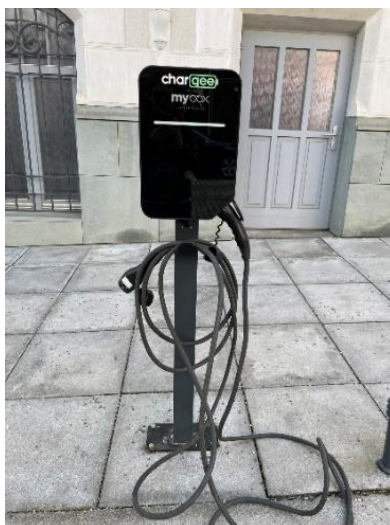
**Foto č. 3 - nabíjecí stanice**

Nabíjecí stanice pro automobil – jedná se o jednu venkovní nabíjecí stanici MyBox Plus o jmenovitém napětí 400 V. Nabíjecí stanice instalována v roce 2025.

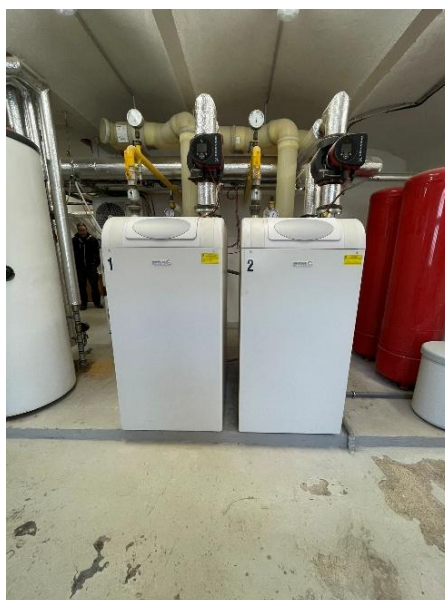
**Foto č. 4 – plynová kotelna**

Zemní plyn do objektu zaveden. V 1. PP se nachází kotelna se 2 plynovými kondenzačními kotli zn. BRÖTJE, typ SGB 170 o max. jmenovitém výkonu 170 kW/ks. Plynové kotle slouží k vytápění objektu. Kotelna je vybavena čidlem detekce úniku plynu.

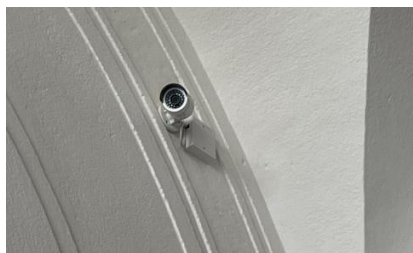
**Foto č. 5 – vnitřní kamera při vstupu**

**Kamerový systém** – ano, objekt vybaven 18 ks vnitřních kamer, signál sveden na IT oddělení, záznam ukládán po dobu 5 dní. Venkovní kamery v rámci systému monitoringu Městské policie Šumperk.

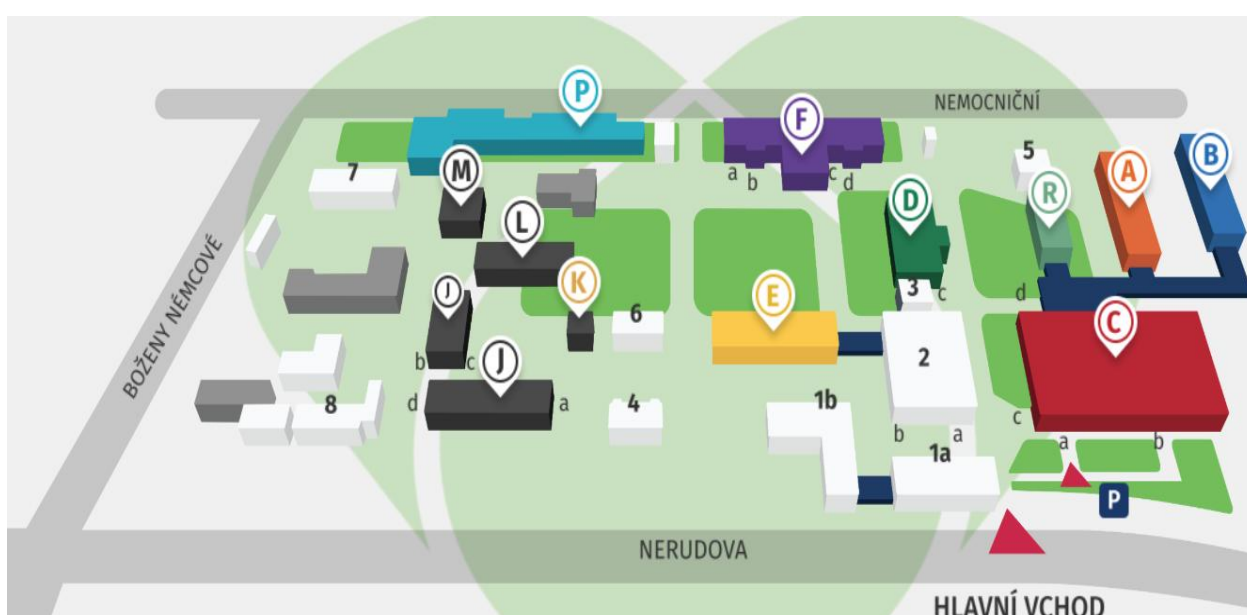
**Obrázek č. 2 – poloha pavilonu B v areálu nemocnice**

Pavilon B (požární komplex č.2) byl vystaven v 90. letech minulého století. Jedná se o budovu panelového typu OP 1.11, zateplenou kontaktním EPS s plochou střechou s hydroizolačními pásy. Budova má jedno podzemní a šest nadzemních podlaží. Ve třetím nadzemním patře je budova napojena na nadzemní spojovací koridor, který umožňuje přepravu pacientů do budov A, C, R. Tyto budovy jsou ve vlastnictví Nemocnice Šumperk, a.s. Objekt disponuje přibližně 150 lůžky, v objektu se nachází ambulance ORL, dále oddělení urologie, ortopedie, chirurgie I, oddělení anestezie, resuscitace a intenzivní péče (všechna oddělení provozovány nemocnicí Šumperk).

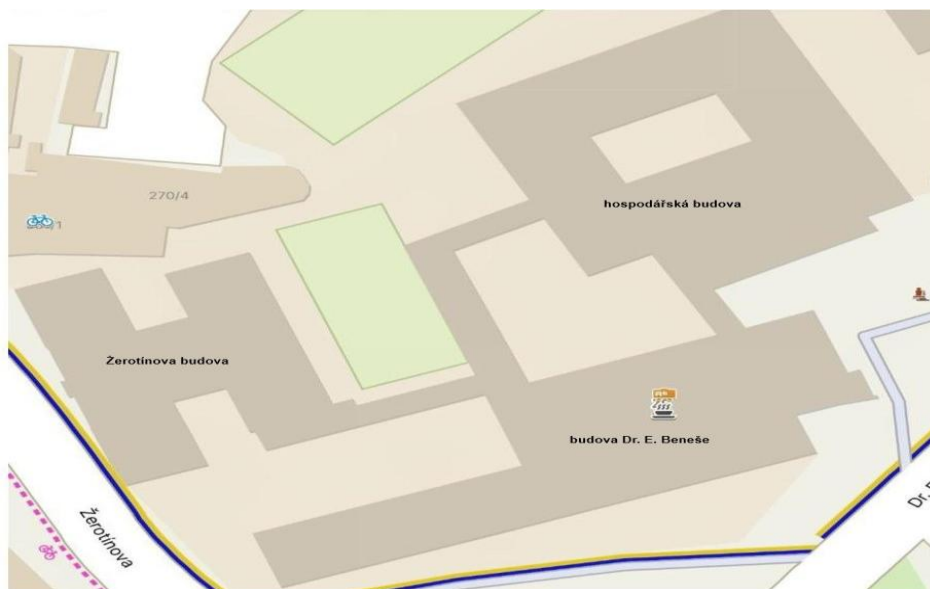
**Obrázek č. 3 - situace školního areálu**

Spojovací chodby jsou provedeny z nosné ocelové rámové konstrukce a stropních panelů s plochými střechami se střešní krytinou s asfaltových modifikovaných pásů, tepelnou izolaci střech tvoří desky z pěnového expandovaného polystyrenu.

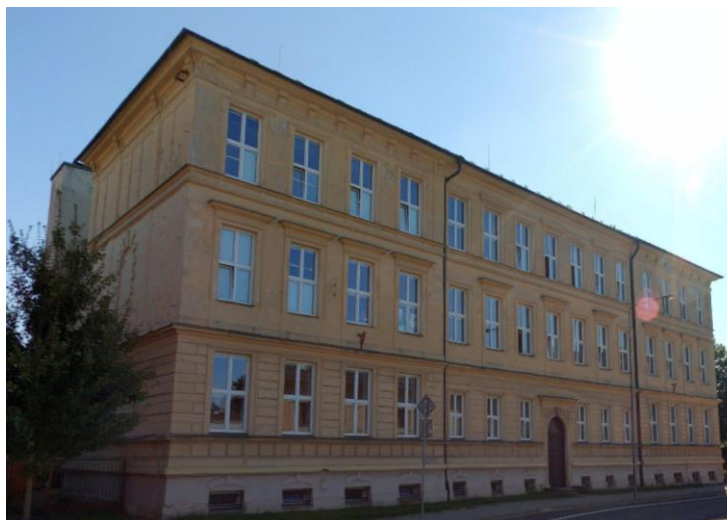
**Foto č. 9 - budova Žerotínova**

Nejstarší budova tzv. Žerotínova pochází z roku 1889. Jedná se o podsklepenou třípodlažní budovu určenou pro žáky 2. stupně. V suterénu budovy je umístěna kotelna. Nosná konstrukce budovy je zděná, střecha valbová s hliníkovou střešní krytinou. Budova není zateplena mimo stropní konstrukci v podkroví, prostor je zateplen tepelně izolačními deskami z minerální vlny, na kterých je položena prodyšná fólie.

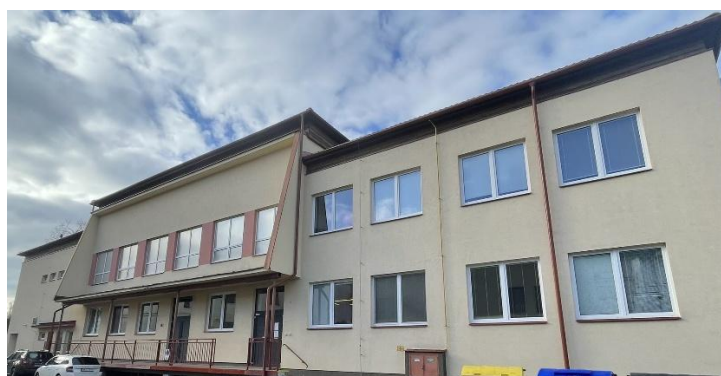
**Foto č. 10 - hospodářská budova**

Hospodářská budova byla také dokončena v roce 1978. Jedná se o částečně podsklepenou, dvoupodlažní budovu, ve které se nachází: stravovací prostory – školní kuchyň s jídelnou, tělocvična, učebny, družina.
