Zákazník Ulice PSC - Obec	Podniky města Šumperka Slovanská 21 Šumperk	Objednávka č. Zakázka č. Projekt č.	002-Koup	Kontrola č. Datum	194/15 12.05.2015
Ulice Místo inspekce Rok výroby Označení	Bratrušovské koupaliště Šumperk	Úsek č. Ze šachty Do šachty Směr inspekce	š.koncová-po š.koncová po Po Směr toku	Operátor Počasi Důvod ke kontr. Stav kanalizace	Bartoš Pavel Pěkné, suché Kontrola stavu Vyčištěno
Typ kanalizace Mat. kanalizace Vnitřní ochrana	DM Vedení se smíšenou vodou B Beton	Profil kanalizace Průměr potrubí Délka roury	Kruhový profil DN 400 400		
Délka úseku Sklon úseku % Kontrolovaná délka	134,91	Videopásek č. Pásek - start Pásek - konec	dig 00:00:00 00:00:00	Počet foto/obr. První foto/obr. Poslední foto/obr.	/ 2 / 21 / 22
Poznámka

Šumperk
DM Vedení se smíšenou vo
š.koncová
194/15

Bratrušovské koupaliště
K0400 Kruhový profil DN 40
134,91

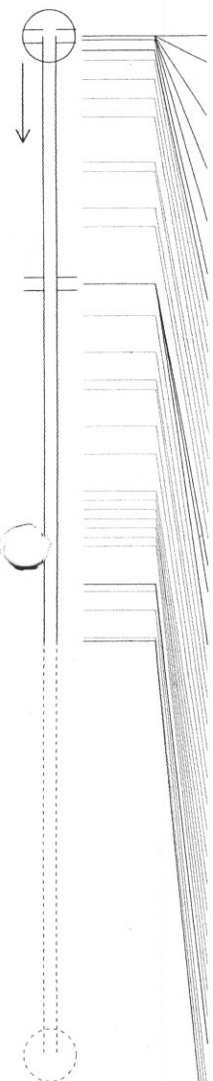
Úroveň 1:1000 Škoncová	Délka Metráž	ATV Zkratka	Realizace KANALIZACE	Video Čas	Foto Č.	Obr. Č.	Film Č.	Z. Tř
	0,00	HA	Počátek úseku - <i>průz. galdy</i>	00:00:00				25
	0,00	SMZ	Šachta koncová	00:00:00				25
	0,00	A--L	Odbočka vlevo 2x	00:00:00				25
	0,00	A--R	Odbočka vpravo 3x	00:00:00				25
	0,00	A--	Odbočka 2x	00:00:00				25
	0,50	PA	Počátek potrubí	00:00:00				25
	1,85	STAN	Nastavení staničení	00:00:00				25
	1,92	UC--	Potrubní spojení je netěsné	00:00:00				25 2
	3,23	SP--	Dovnitř hrdla vrůstají kořeny	00:00:00				25 2
	5,80	UC--	Potrubní spojení je netěsné	00:00:00				25 2
	8,32	UC--	Potrubní spojení je netěsné	00:00:00				25 2
	10,73	UC--	Potrubní spojení je netěsné	00:00:00				25 2
	16,71	C--	Vnitřní koroze	00:00:00				25 2
	17,93	UC--	Potrubní spojení je netěsné	00:00:00				25 2
	22,85	UC--	Potrubní spojení je netěsné	00:00:00				25 2
	25,31	UC--	Potrubní spojení je netěsné	00:00:00				25 2
	32,81	SMZ	Šachta	00:00:00				25

32,81	A--R	Odbočka vpravo 3x	00:00:00				25
	32,81	A--L	Odbočka vlevo	00:00:00				25
	37,12	UC--	Potrubní spojení je netěsné	00:00:00				25 2
	41,94	SP--	Dovnitř hrdla vrůstají kořeny	00:00:00				25 2
	45,63	SP--	Dovnitř hrdla vrůstají kořeny	00:00:00				25 2
	46,89	SP--	Dovnitř hrdla vrůstají kořeny	00:00:00				25 2
	51,71	SP--	Dovnitř hrdla vrůstají kořeny	00:00:00				25 2
	55,40	UC--	Potrubní spojení je netěsné	00:00:00				25 2
	60,27	SP--	Dovnitř hrdla vrůstají kořeny	00:00:00				25 2
	61,49	SP--	Dovnitř hrdla vrůstají kořeny	00:00:00				25 2
	62,72	SP--	Dovnitř hrdla vrůstají kořeny	00:00:00				25 2
	63,96	SP--	Dovnitř hrdla vrůstají kořeny	00:00:00				25 2
	63,96	RL--	Podélná trhлина	00:00:00				25 2
	65,22	SP--	Dovnitř hrdla vrůstají kořeny	00:00:00				25 2
	66,47	SP--	Dovnitř hrdla vrůstají kořeny	00:00:00				25 2
	67,60	SP--	Dovnitř hrdla vrůstají kořeny	00:00:00				25 2
	72,61	I	Informace: čištění	00:00:00				26

73,65	UC--	Potrubní spojení je netěsné	00:00:00				26 2
	76,14	SP--	Dovnitř hrdla vrůstají kořeny	00:00:00				26 2
	79,82	SP--	Dovnitř hrdla vrůstají kořeny	00:00:00				26 2
	80,23	I	Informace: čištění	00:00:00				27

81,12	SP--	Dovnitř hrdla vrůstají kořeny	00:00:00	27	2
82,37	SP--	Dovnitř hrdla vrůstají kořeny	00:00:00	27	2
83,55	SP--	Dovnitř hrdla vrůstají kořeny	00:00:00	27	2
84,81	SP--	Dovnitř hrdla vrůstají kořeny	00:00:00	27	2
87,29	I	Informace: čištění	00:00:00	28	
88,47	SP--	Dovnitř hrdla vrůstají kořeny	00:00:00	28	2
89,69	SP--	Dovnitř hrdla vrůstají kořeny	00:00:00	28	2
90,92	SP--	Dovnitř hrdla vrůstají kořeny	00:00:00	28	2
92,57	A-L	Odbočka vlevo	00:00:00	28	
95,59	SP--	Dovnitř hrdla vrůstají kořeny	00:00:00	28	2
96,81	SP--	Dovnitř hrdla vrůstají kořeny	00:00:00	28	2
98,09	UC--	Potrubní spojení je netěsné	00:00:00	28	2
99,26	SP--	Dovnitř hrdla vrůstají kořeny	00:00:00	28	2
100,55	SP--	Dovnitř hrdla vrůstají kořeny	00:00:00	28	2
101,75	SP--	Dovnitř hrdla vrůstají kořeny	00:00:00	28	2
103,03	SP--	Dovnitř hrdla vrůstají kořeny	00:00:00	28	2
104,24	SP--	Dovnitř hrdla vrůstají kořeny	00:00:00	28	2
104,24	UC--	Potrubní spojení je netěsné	00:00:00	28	2

105,48	SP--	Dovnitř hrdla vrůstají kořeny	00:00:00	28	2
106,72	SP--	Dovnitř hrdla vrůstají kořeny	00:00:00	28	2
107,93	SP--	Dovnitř hrdla vrůstají kořeny	00:00:00	28	2
