# STATICKÉ POSOUZENÍ

Posouzení bylo zpracováno na základě objednávky Města Šumperka prostřednictvím společnosti Podniky města Šumperka a.s..

Předmětem posouzení jsou stávající konstrukce celkem tří určených úseků historické hradební zdi v Šumperku, které jsou v majetku města – rozsah viz obr. 1

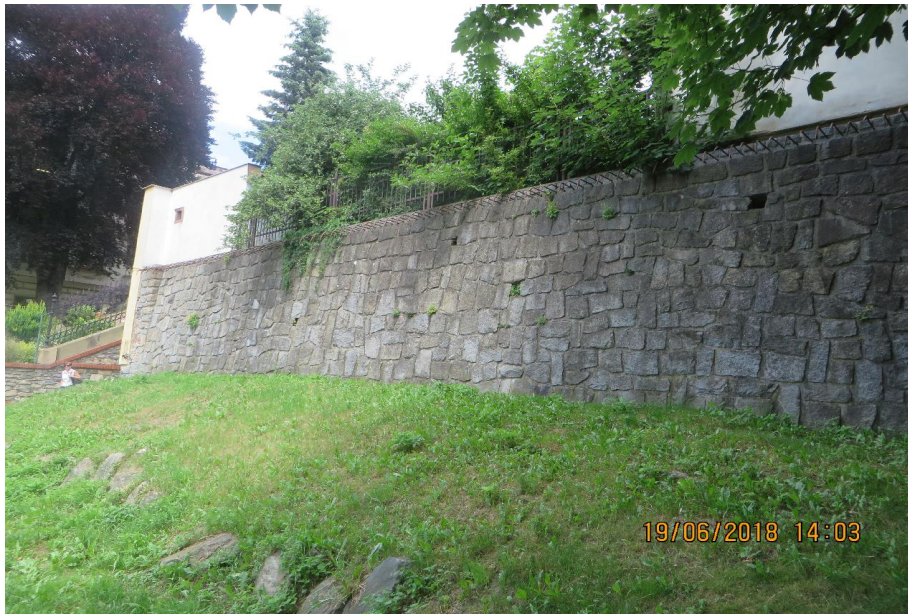
Obr.2 Celkový pohled na zeď Z1

Úsek hradební zdi o délce 25,7 m a průměrné výšce 3,9 m a celkové ploše líce opěrné zdi cca 103 m<sup>2</sup> navazuje na konstrukci schodiště, které jako veřejná komunikace spojuje prostor parku před hradbami s ulicí Hanáckou. Líc zdi je proveden z řádkového zdiva ze žulových kvádrů na cementovou maltu, je ukloněn

Na koruně zdi, v jejím vnějším líci, jsou vybudovány tři úseky cihelných stěn drobných užitkových staveb. Stěny dvou staveb vlevo zdi při pohledu na líc jsou opatřeny omítkou, pravá stavba navazuje na stavbu na koruně zdi Z2 a je provedena z režného cihelného zdiva.

Travní trsy a náletové dřeviny ve sparách a v otvorech příčných drenáží v líci zdi v ploše cca 2% celkové plochy zdi. Kořeny rostlin a dřevin rozrušují spáry mezi kameny zdiva a snižují tak nosnou způsobilost konstrukce.

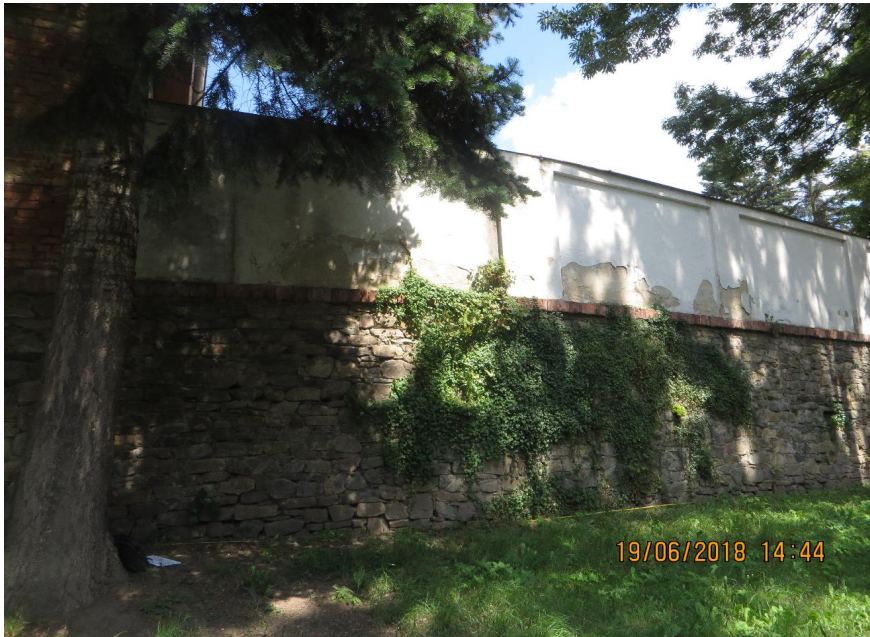
Obr. 4 Celkový pohled na zeď Z2

Úsek Z2 hradební zdi o délce 45 m sestává z opěrné zdi z kamenného zdiva, o průměrné výšce cca 2,4 m a celkové ploše líce 102 m<sup>2</sup>, na jejíž koruně je vyzděna z plných pálených cihel ohradní stěna o výšce 1,8 m s plochou líce 83 m<sup>2</sup>.

Travní trsy, náletové dřeviny a popínavka ve sparách a v otvorech příčných drenáží v líci zdi v ploše cca 25% celkové plochy zdi. Kořeny rostlin a dřevin rozrušují spáry mezi kameny zdiva a snižují tak nosnou způsobilost konstrukce.

Lokální úsek poškození zdiva v líci zdi na úrovni staničení 36,600 v oblasti vyústění stávajícího betonového potrubí. V ploše cca 1 x 0,6 m došlo k vypadání kamenů zdiva do hloubky cca 0,8 m, vysypávání zásypu z rubu zdi. V ploše líce o rozměru cca 2 x 1,6 m pak v důsledku poruchy kavernou X5 dochází k celkovému rozvolnění zdiva, provázeného pohybem kamenů, malta mezi kameny se již nenachází. Jedná se o aktivní poruchu, která výrazně v tomto místě snižuje nosnou způsobilost zdiva opěrné zdi. Poklesy a pohyby vykazuje v tomto úseku základový pás zdi. Vpravo od poruchy X6 se nachází plocha kamenného zdiva cca 2,5 x 1,8 m, která byla v nedávné minulosti opravena, zdivo z lomového kamene je až do líce vyspárováno cementovou maltou.

Šikmé trhliny skrze celou tloušťku zdiva jsou lokalizovány ve dvou místech po délce zdi. Tloušťka trhlin v cihelném zdivu je cca až 20 mm. Příčinou jejich vzniku jsou pohyby kamenného zdiva opěrné zdi, na které ohradní stěna stojí - viz poruchy X1, X5 a X6. Jedná se o aktivní poruchy, jejichž rozvoj je určován mírou a rozsahem výše uvedených poruch kamenného zdiva a bude se s časem zvětšovat. Jejich následkem je vzrůstající nestabilita cihelného zdiva.

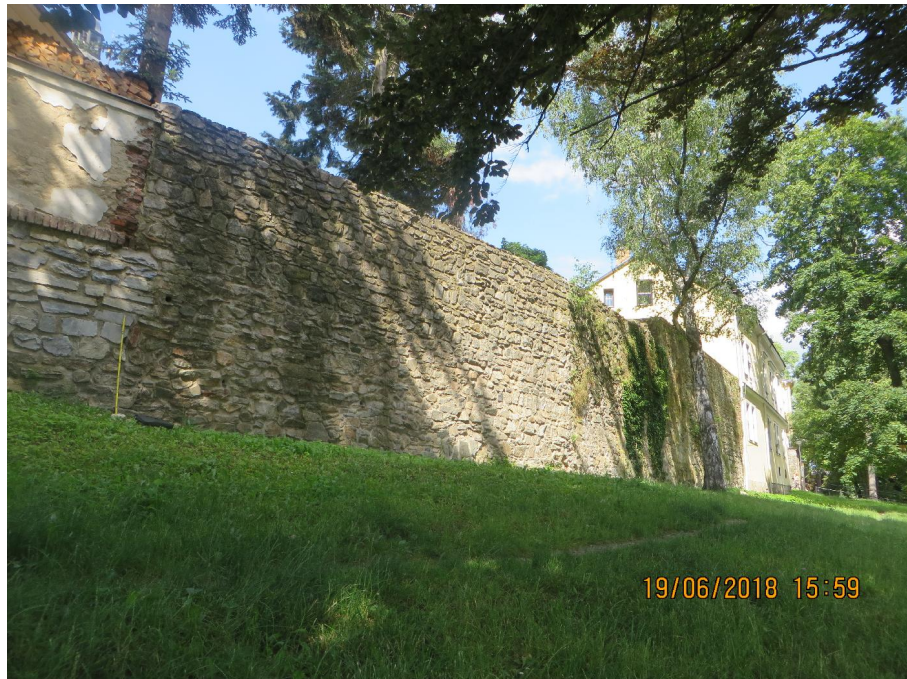
Obr.7 Celkový pohled na zeď Z4

Úsek Z4 hradební zdi o délce 33 m sestává z opěrné zdi z kamenného zdiva, se dvěma úrovněmi horní hrany koruny zdi a to 5,5 m v levé části zdi a 6,5 m v pravé části zdi. Celková plocha líce je 199 m<sup>2</sup>.

Travní trsy, náletové dřeviny a popínavka ve sparách v líci zdi v ploše cca 20% celkové plochy zdi. Kořeny rostlin a dřevin rozrušují spáry mezi kameny zdiva a snižují tak nosnou způsobilost konstrukce.

Lokálně poškozené spáry mezi kameny, zvláště v oblasti paty opěrné zdi – vyplavování malty, vodou, proudící z rubu zdi na její líc. V pozici staničení 10,300 nad poruchou X5 se nachází svislá linie nespojitosti vazby zdiva, vzniklá rozdílným datem provádění-různé zdivo, nedostatečně provázané. Zároveň druhotný vznik trhliny v důsledku poruchy X5-viz dále

Lokální úsek poškození zdivu v líci zdi na úrovni staničení 10,300 . V ploše cca 1 x 0,5 m došlo k vypadení kamenů zdivu do hloubky cca 0,6 m. Jedná se o

Zhlaví hradby není opatřeno stříškou, která by zajistila ochranu proti působení srážkové vody, která zdivo poškozuje a snižuje nosnou způsobilost horní části zdi.

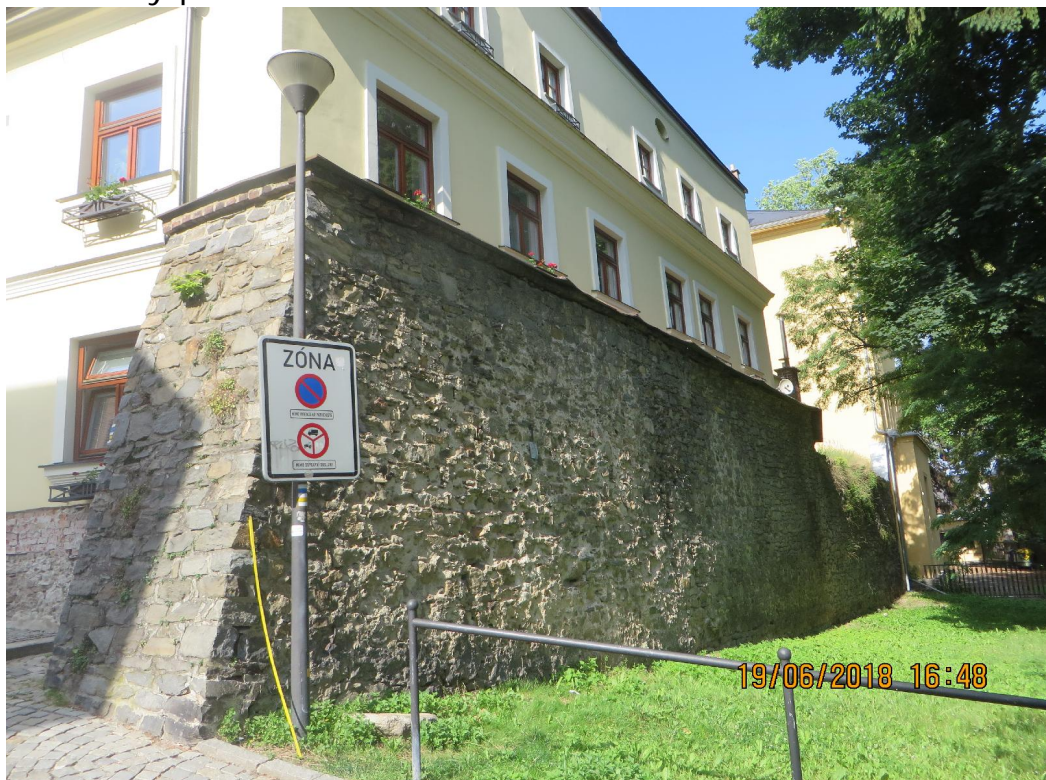
Obr. 10 Celkový pohled na zeď Z5

Úsek Z5 hradební zdi o celkové délce 34,8 m tvoří opěrná zeď z kamenného zdiva, se dvěma úrovněmi horní hrany koruny zdi a to:  
Úsek staničení 0,00-21,700 vyšší část hradby, výška 4,2 m- 5,6 m nad přilehlým terénem. Celková plocha vnějšího líce této části je 117 m<sup>2</sup>.  
Úsek staničení 21,700-34,800 nižší část hradby, výška 4,4 m – 5,3 m nad úrovní přilehlého terénu. Celková plocha vnějšího líce této části je 63 m<sup>2</sup>.

Travní trsy v ploše cca 1% celkové plochy zdi. Kořeny rostlin a dřevin rozrušují spáry mezi kameny zdiva a snižují tak nosnou způsobilost konstrukce.

Lokálně povrchově i hloubkově poškozené spáry mezi kameny, zvláště v oblasti paty opěrné zdi – vyplavování malty, vodou, proudící z rubu zdi na její líc. Výrazná svislá spára neprovázaného zdiva na pozici staničení 9,300 – viz obr. 13

V celé ploše hradby nejsou provedena žádná opatření k odvodu podpovrchové vody z rubu na líc. Případná voda proudí volně skrze spáry mezi kameny a poškozuje je vyplavováním malty. Provedení podélné drenáže za rubem zdi nebylo možné ověřit.

Ve střední části délky posuzovaného úseku, v jeho dolní polovině nad povrchem terénu, v ploše cca 6 x 1,8 m se projevuje lokální deformace líce zdiva hradby. Maximální vyklonění zdiva směrem před líc je maximálně cca až 100 mm. Z aktuálního stavu nelze na základě pozorování na místě spolehlivě vyvodit, zda se jedná o aktivní poruchu, tedy zda míra deformace dále narůstá, nebo je již stabilizována. Skutečností, která vybízí k důkladnějšímu prověření tohoto stavu je především skutečnost, že bezprostředně za rubem hradby se nachází základ obytného domu na ulici Sadová 15, přičemž nejsou podrobnější informace o tom, v jaké výškové poloze vůči základu hradby se nachází jeho základová spára. Je zapotřebí vyloučit možnost, že by vodorovný tlak od základu domu způsoboval pokračující vytlačování zdivo hradby směrem vez z líce.

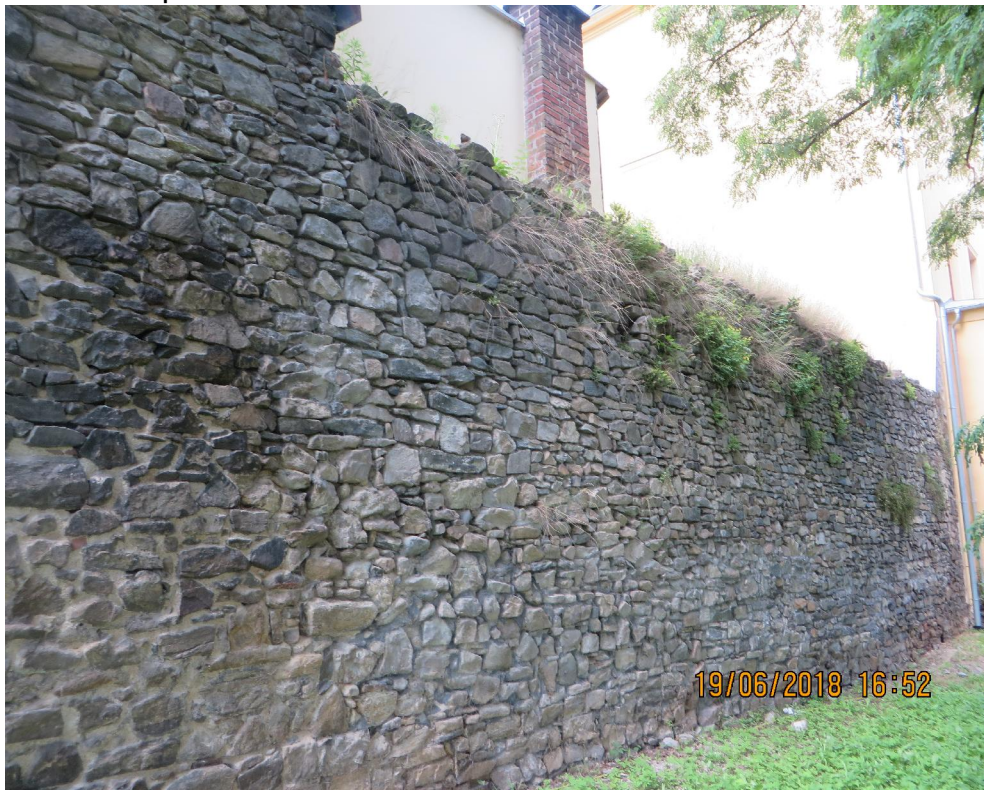
Obr.11 Zeď Z5-pohled na hraniční linii mezi oběma částmi hradeb

K rubu hradby v úseku staničení 0,00-21,700 bezprostředně přiléhá vnější líc štítové zdi obytného dvoupodlažního domu s obytným podkrovím na ulici Sadové č. 15. Podrobnější průzkum tohoto objektu nebyl prováděn, oměřením úrovně oken lze předpokládat úroveň podlahy 1. NP v domě ve výšce cca 1,4 m nad úrovní povrchu terénu před lícem levé části hradby (ulice Sadová), tedy v úrovni cca 1,4 - 2,8 m nad povrchem terénu před hradbou.

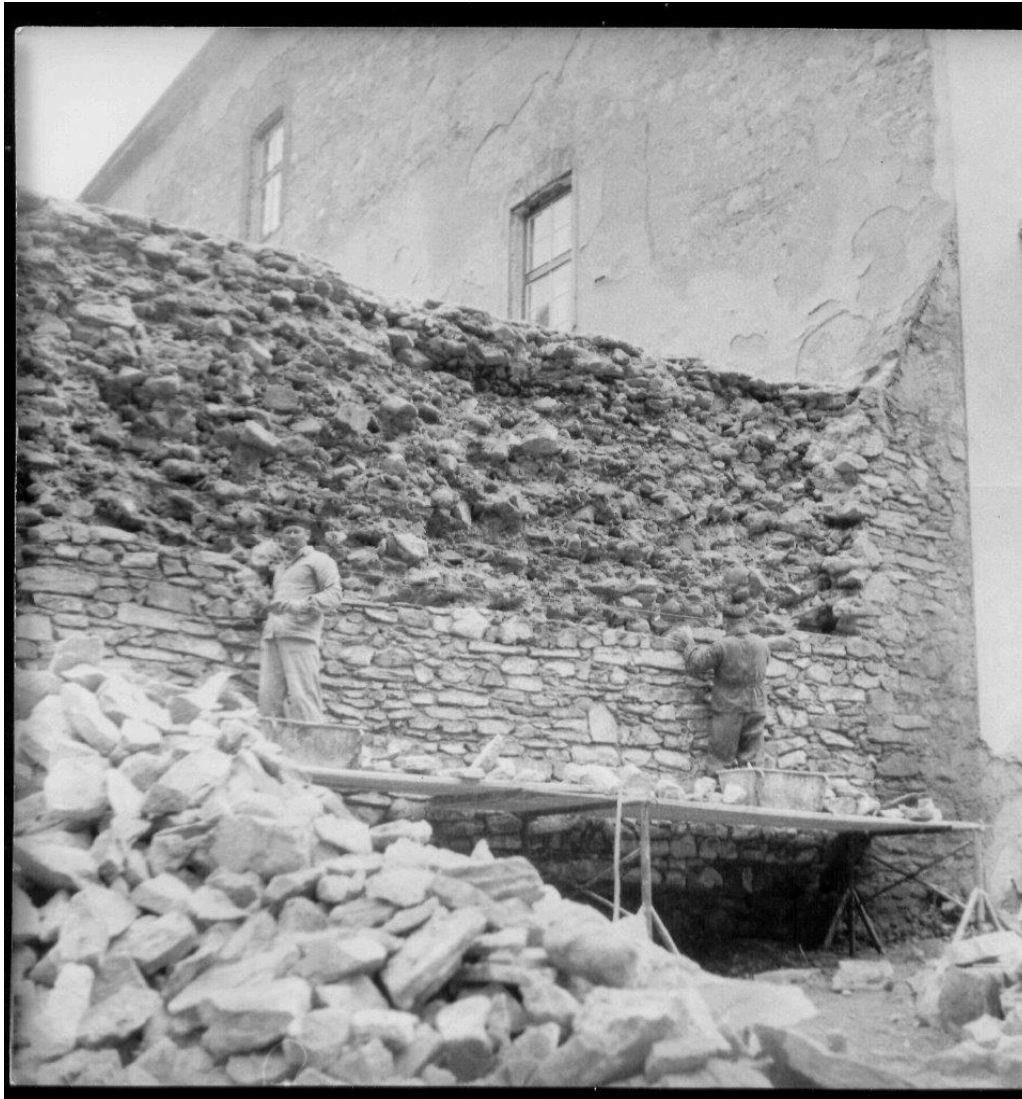
Obr.12 Zeď Z5-pohled na pravou část, oprava z dubna roku 1968

Ze záběrů historických fotek z roku 1969, kde je zachyceno provádění této zdi, vyplývá, že vrstva kamenného zdiva v líci hradby je obkladem, dodatečně v této době prováděným na líc původního jádra hradby z kamenného zdiva - viz obr. 12

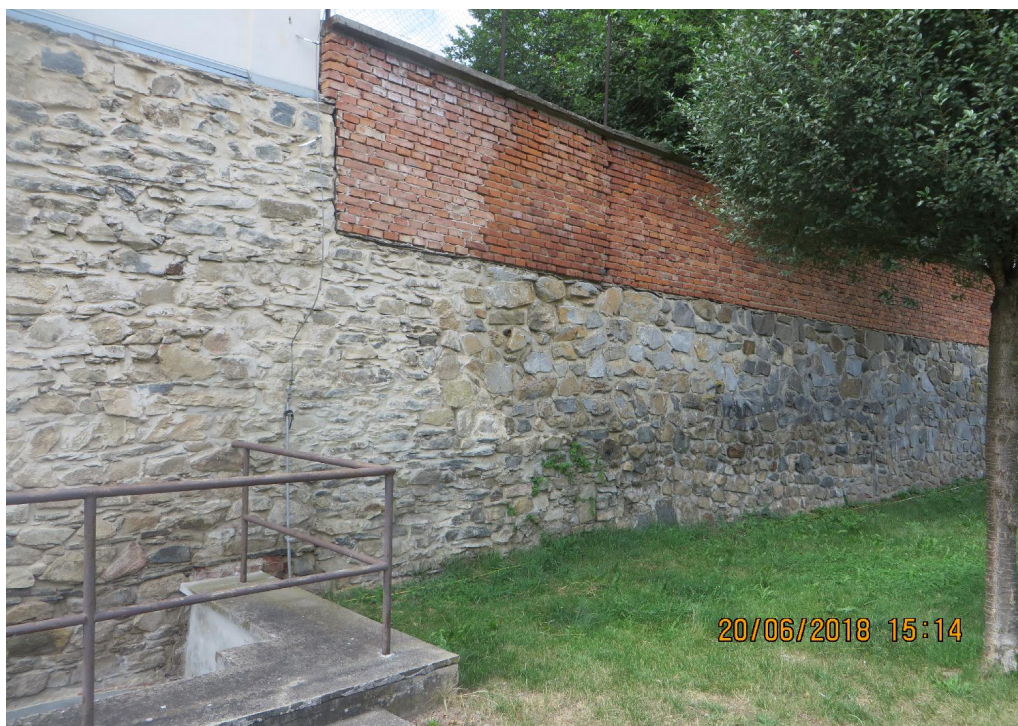
Obr. 15 Zed' Z6 - celkový pohled

Úsek Z6 hradební zdi o délce 30,3 m sestává z opěrné zdi z kamenného zdiva, o průměrné výšce cca 2,9 m a celkové ploše líce 92 m<sup>2</sup>, na jejíž koruně je vyžděna z plných pálených cihel ohradní stěna o výšce 1,8 m s plochou líce 52 m<sup>2</sup>.

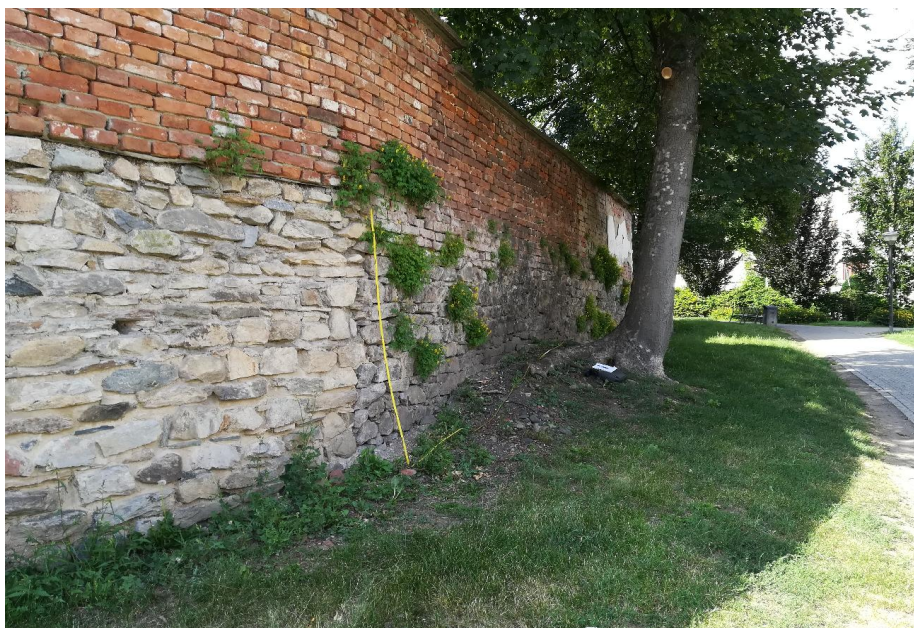
Obr. 21 Zeď Z8 – celkový pohled

Úsek Z8 hradební zdi o délce 10,5 m sestává z opěrné zdi z kamenného zdiva, o průměrné výšce cca 1,7-0,9 m a celkové ploše líce 14 m<sup>2</sup>, na jejíž koruně je vyžděna z plných pálených cihel ohradní stěna o výšce 1,7 m s plochou líce 18 m<sup>2</sup>.

je provedena z lomového kamene nepravidelného tvaru, rozdílných rozměrů na vápennou maltu. Vnější líc zdi je proveden ve sklonu 20:1 proti rubu zdi. Zaměřená šířka koruny kamenné zdi je 0,57 m. Kameny zdiva byly původně vyspárovány vápennou maltou, nyní již téměř zcela zvětralou a vypadanou. Povrch terénu za rubem zdi se nachází zhruba v úrovni horní hrany zhlaví kamenné opěrné zdi. V levé části při pohledu na líc navazuje tento úsek hradby na sousední úsek Z7, na linii styku je zde výškový zlom směrem dolů.

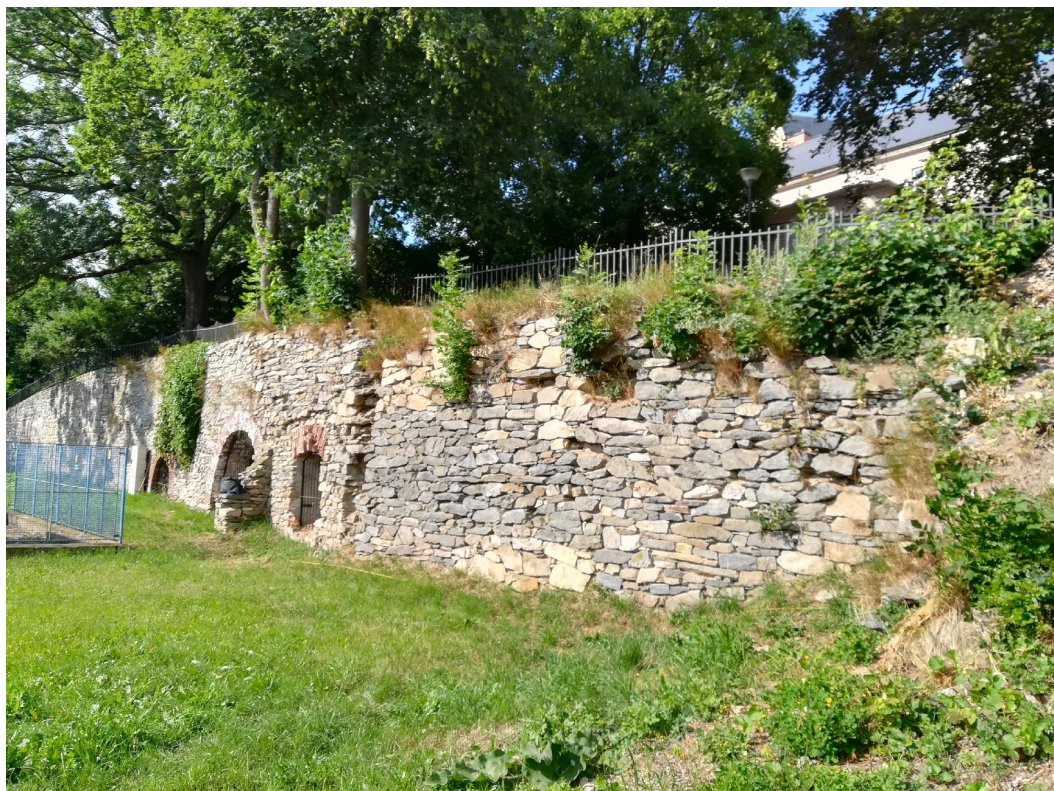
Obr. 25 Zeď Z10 - celkový pohled

Samostatný úsek Z10 hradební zdi o celkové délce 58 m tvoří opěrná zeď z kamenného zdiva, s proměnnou úrovní horní hrany koruny zdi, která kopíruje úroveň povrchu terénu v parku za jejím rubem. Před lícem opěrné zdi se nachází travnatá plocha, parkoviště a oplocené plynárenské zařízení.

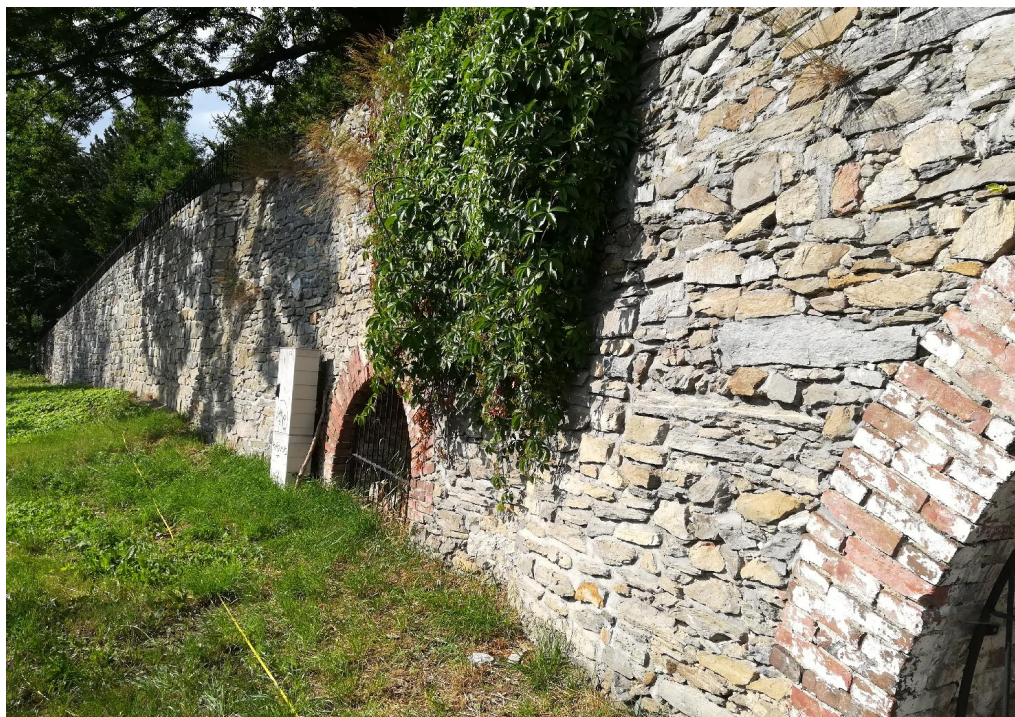
Obr. 26 Zed' Z10 - část A

m<sup>2</sup>. Spárování mezi kameny je provedeno cementovou maltou. Líc zdiva je ve sklonu cca 20:1 proti svahu.

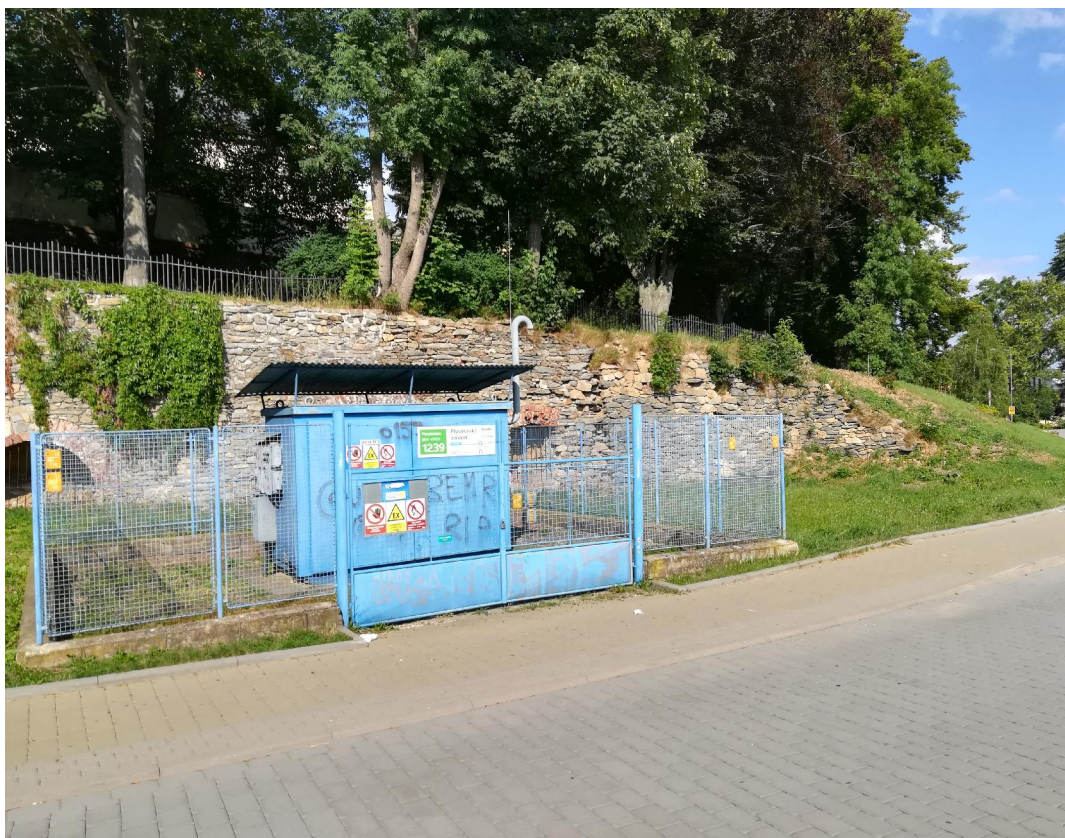
Obr. 27 Zeď Z10 – část B

Neopravovaná část zděné konstrukce. Je provedena z lomového kamene odlišného tvaru i původu než kameny zdiva levé části Z10A. Převládají kameny plochého tvaru, původně vyzdívané na vápennou maltu. Výška zdi je cca 4,1 – 1,0 m. Celková plocha líce 61 m<sup>2</sup>. Líc zdiva je ve sklonu cca 20:1 proti svahu.

Lokální vypadávání kamenů v části B zdi. Celkem čtyři místa největšího poškození:
