DEKPROJEKT s.r.o.
Zakázka číslo: 2017-016237-JaJ

Odborný posudek

Odborné posouzení šikmé střechy, koncepční návrh opatření

Kino OKO
Masarykovo nám. 1170/3
787 01 Šumperk

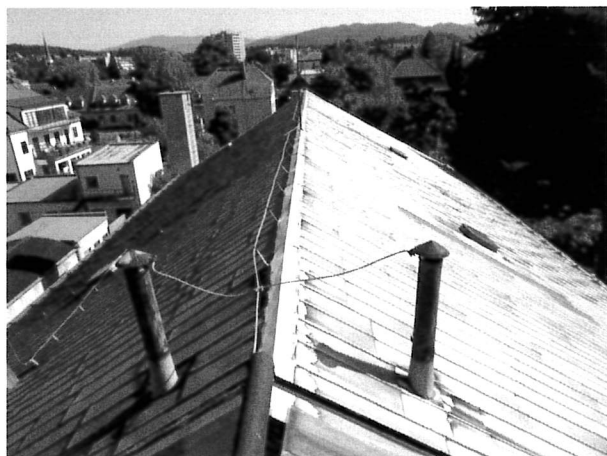
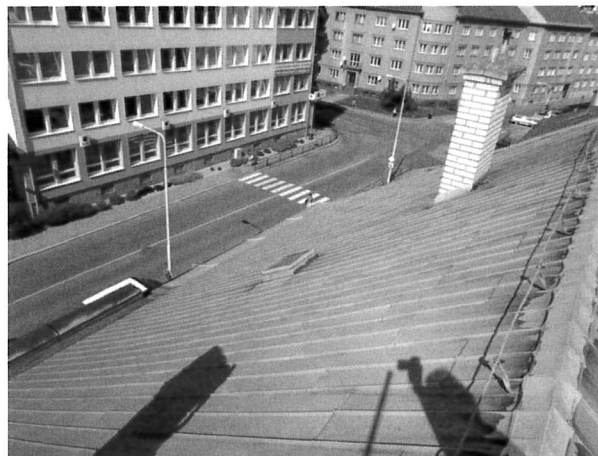
foto/6/ Pohled na střechu A

foto/7/ Pohled na střechu A

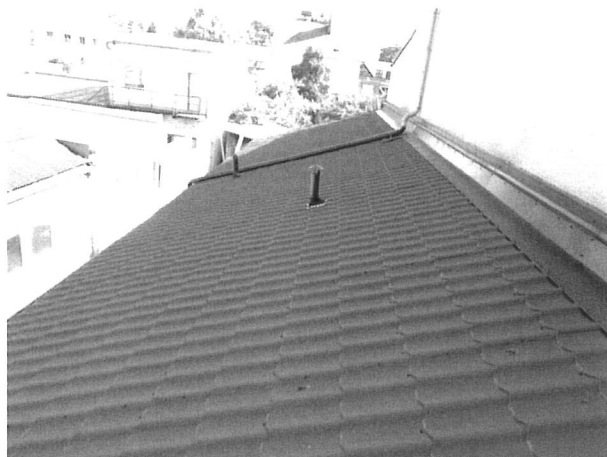
foto/8/ Pohled na střechu B

Střecha B není osazena sněhovými zachytávači. Dochází tak k sesuvu sněhu a poškození navazujících konstrukcí.

- výměna všech zkorodovaných lemování okolo prostupů
- výměna všech zkorodovaných okapnic nad římsami
- doplnění větracích otvorů pro odvětrání půdy pro střechou A
- doplnění krycích lišt u napojení střešní krytiny na přilehlé konstrukce
- výměna podokapních žlabů
- doplnění nových svodů ze střechy A a napojení na kanalizaci
- doplnění sněhových zachytávačů na střechy B

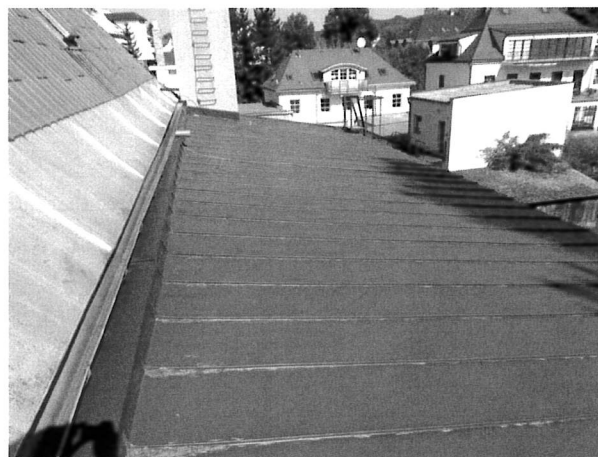
foto/9/ Pohled na střechu C

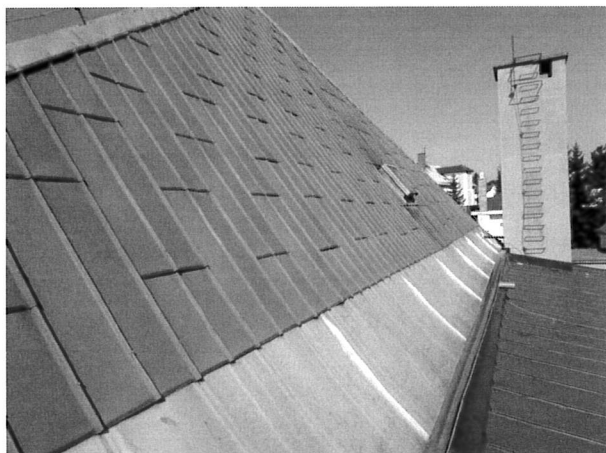
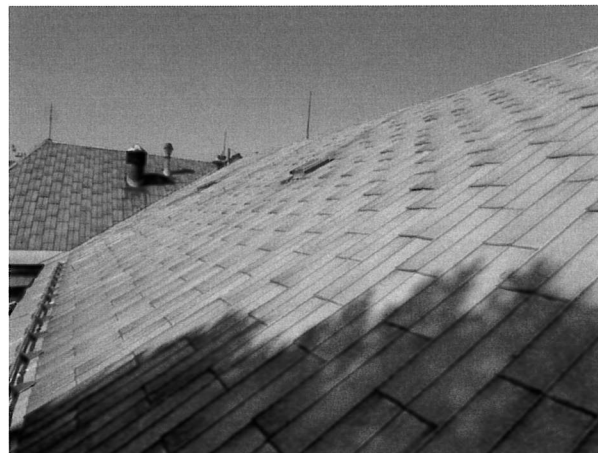
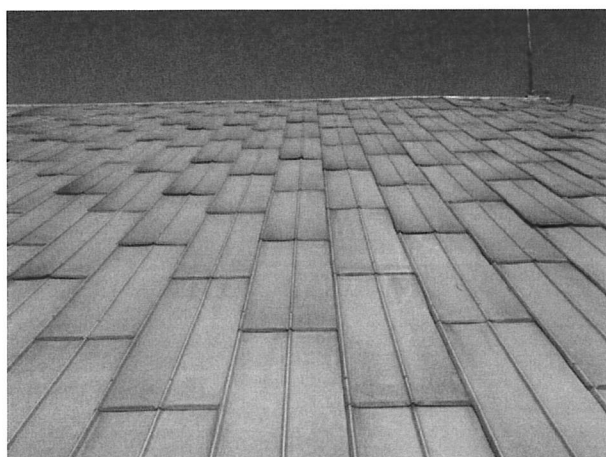
Hlavní hydroizolační vrstvu tvoří krytina ze profilovaných plechů. Kotvení profilovaných plechů k prkennému dřevěnému bednění je provedeno v horních vlnách profilovaného plechu pomocí hřebíků. Sklon hlavní hydroizolační vrstvy byl při průzkumu zjištěn cca 30°-55°. Při průzkumu bylo nalezeno velké množství hřebíků, které jsou vytažené. Jednotlivé plechy jsou různě zohýbané a tvoří mezi sebou mezery. Ochranný nátěr v ploše je již značně zdegradovaný.

foto/10/ Pohled na krytinu střechy A

Na několika místech byly nalezeny zdeformované plechy a vniklé netěsnosti. Těmito vzniklými netěsnostmi může docházet k nadměrnému zatékání srážkové vody pod skládanou střešní krytinu.

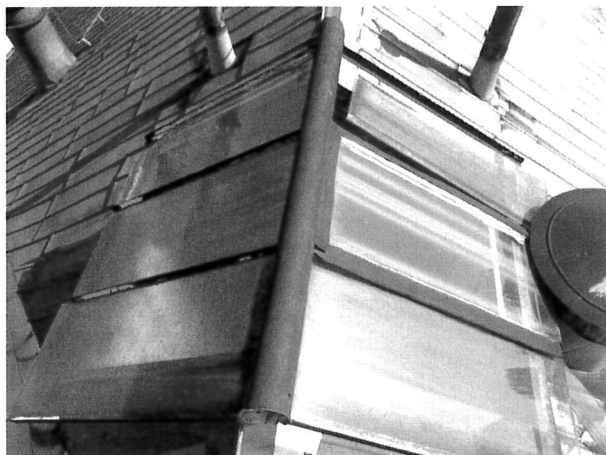
prostupy a tělesem komína. Většina lemování je již zkorodovaná. Samotné větrací potrubí je zkorodované. Střešní světlík je proveden z ocelové konstrukce a horní sedlová část je provedena ze skleněných tabulí. Tyto skleněné tabule jsou z konstrukce vyjeté.

foto/22/ Pohled na konstrukci střešního světlíku

Tato varianta je provizorním a časově omezeným řešením situace. Varianta uvažuje pouze s opravou detailů střechy, a to zejména opravou prostupů střešní konstrukcí (větrací potrubí, komínová tělesa, světlíky...), opravou napojení střešní krytiny na okolní stavební konstrukce a výměnou zkorodovaných okapnic. Tato varianta neřeší výměnu střešní krytiny.

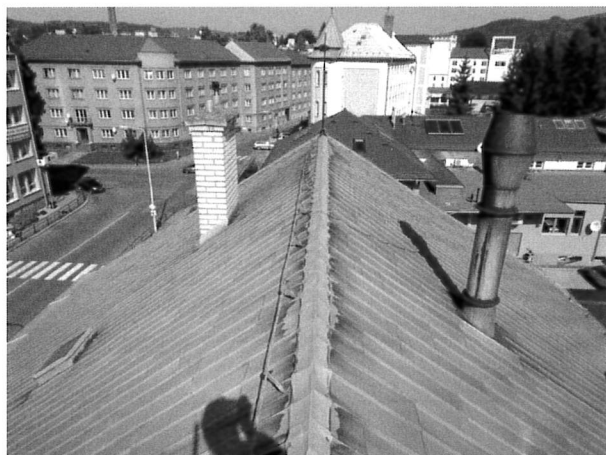
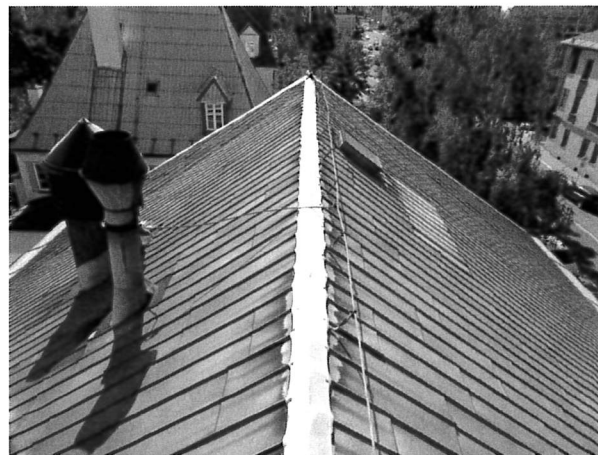
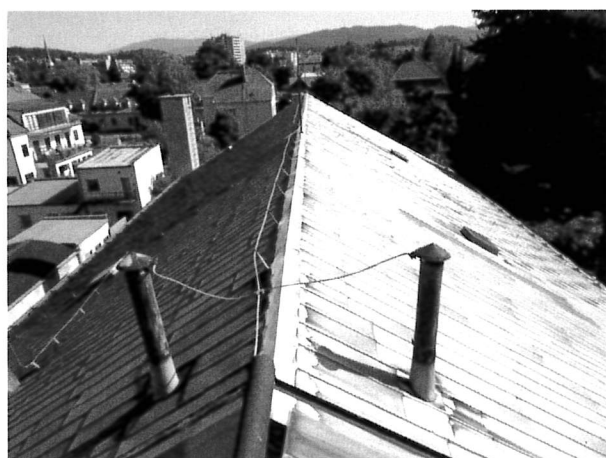
Úprava hřebene a nároží střechy je provedena krycím plechem přesahujícím na každou stranu cca 150 mm. Krycí plech je na konci zahnut tak, že mezi profilovaným plechem a krycím plechem nevzniká žádná mezera. Kotvení krycího plechu hřebene je provedeno pomocí ocelových hřebíků. K hřebeni střechy je ukotven bleskosvod.

foto/24/ Pohled na hřeben

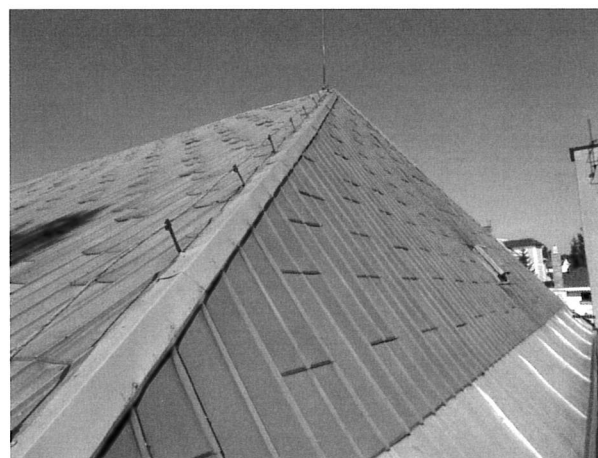
foto/27/ Pohled na nároží

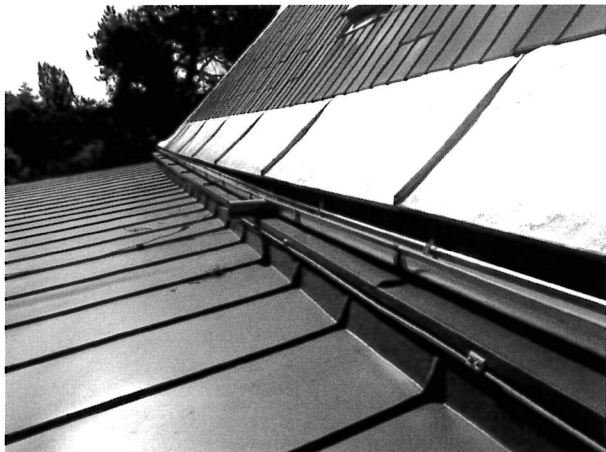
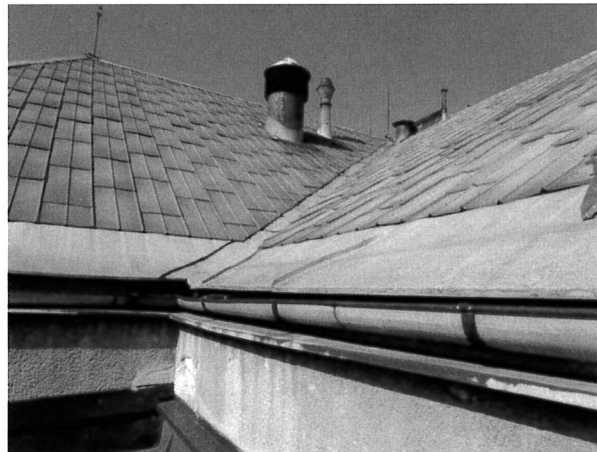
Podokapní žlaby jsou realizovány nad obvodovými stěnami. Tyto stěny jsou pod žlaby opracovány pomocí plechových okapnic. Další plechové okapnice se nacházejí nad římsami. Okapnice jsou již zkorodované a jsou v nich díry.

foto/28/ Pohled na podokapní žlab

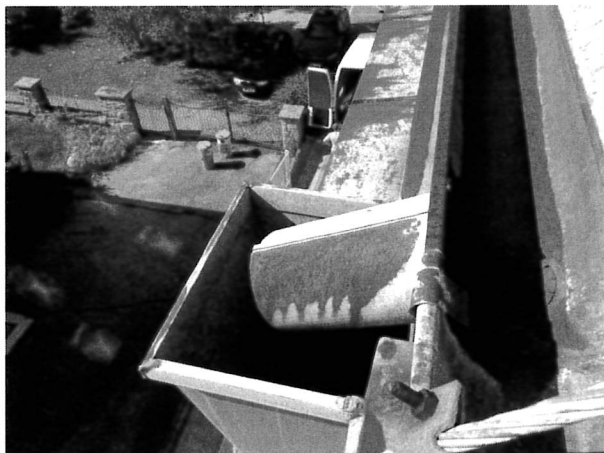
Plocha střechy je odvodněna do podokapních žlabů. Žlaby jsou provedeny z pozinkovaného plechu a jsou vyspádovány směrem ke svodům. Okapnice nad žlaby je provedena pomocí hliníkových plechů spojovaných na drážky. Svody jsou dále svedeny na nižší střechy (střechy B a C).

foto/32/ Pohled na odvodnění podokapního žlabu

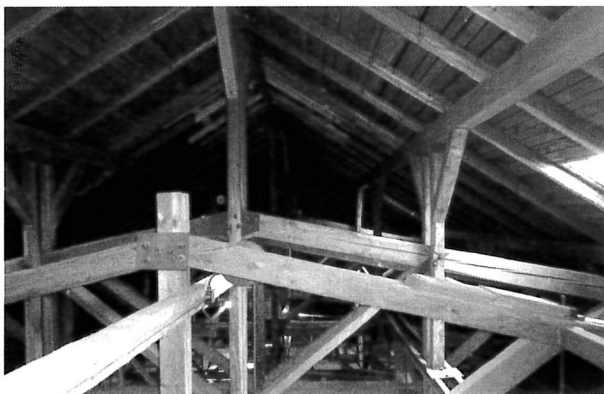
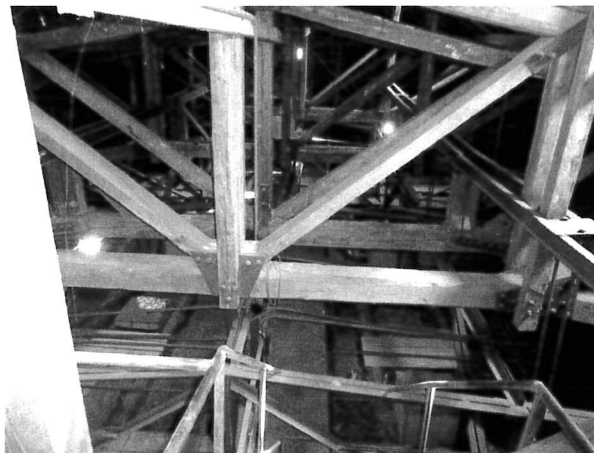
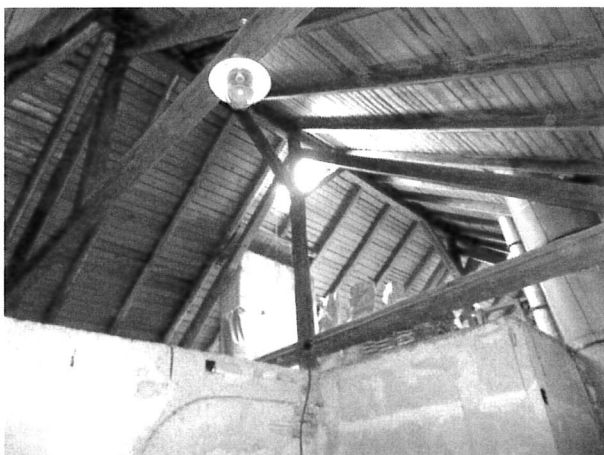
Na několika místech krovu a bednění byly objeveny viditelné stopy po zatékání.

foto/36/ Pohled na krov

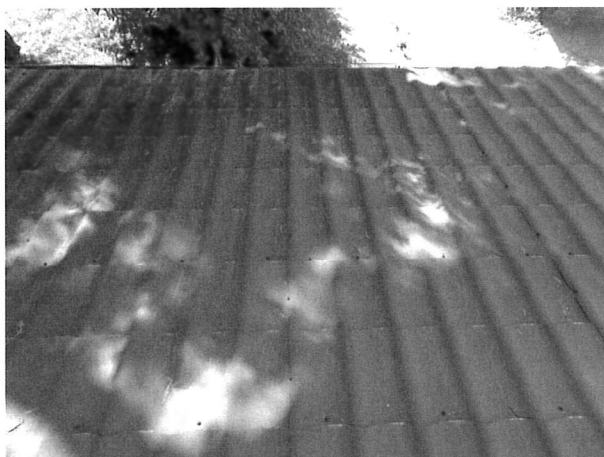
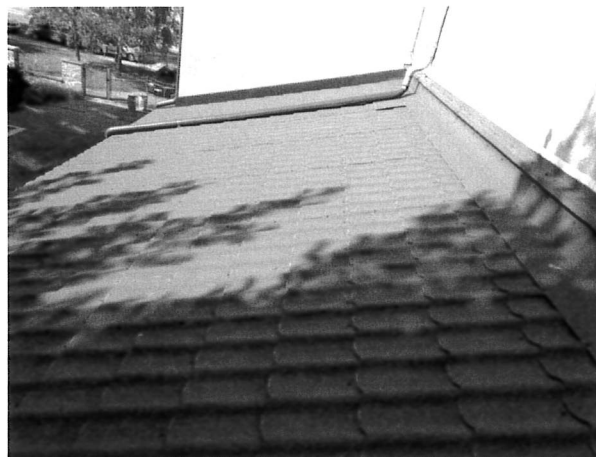
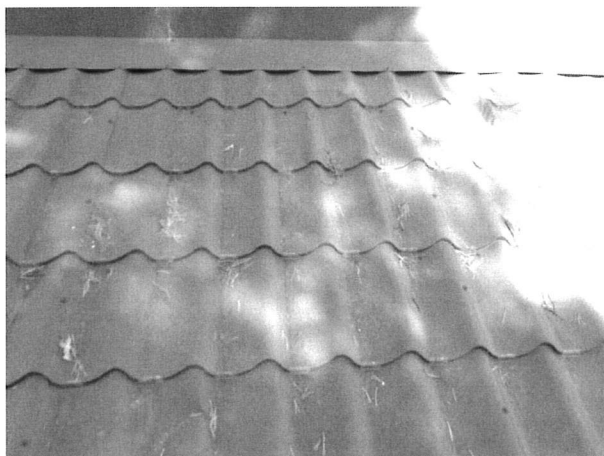
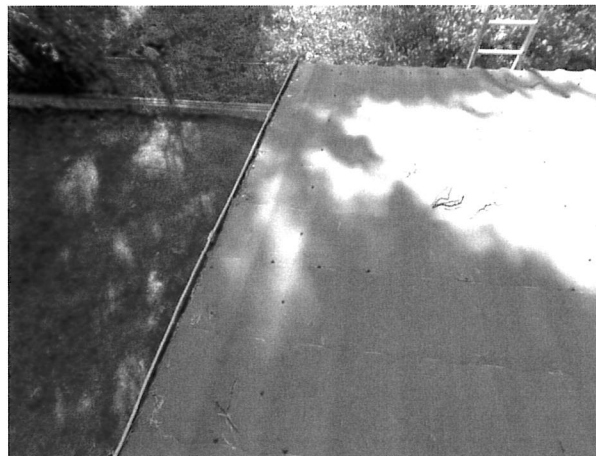
Střecha B je dvouplášťová pultová. Střešní krytina je realizovaná z velkoformátových tvarovaných plechů hnědé barvy. Sklon plochy sedlové střechy byl při průzkumu zjištěn cca 17°. Kotvení střešní krytiny k laťování je provedeno v dolních vlnách profilovaného plechu pomocí vrutů, které jsou opatřeny podložkou z EPDM. V příčném směru jsou spoje tabulí plechu provedeny přeložením. V podélném směru byly spoje doplněny o sešroubování pomocí vrutů opatřených podložkou z EPDM v každé vlně.

foto/42/ Pohled na plechovou krytinu

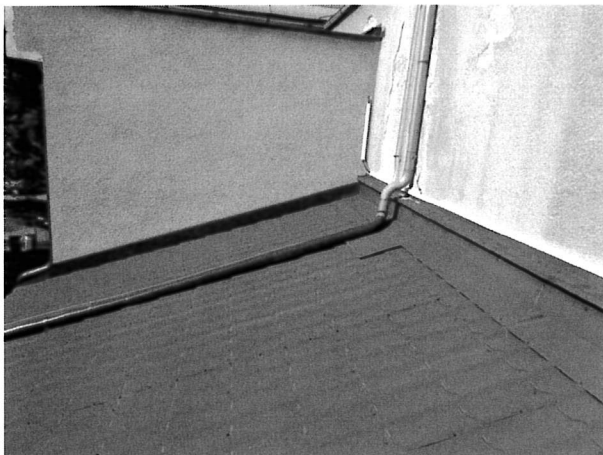
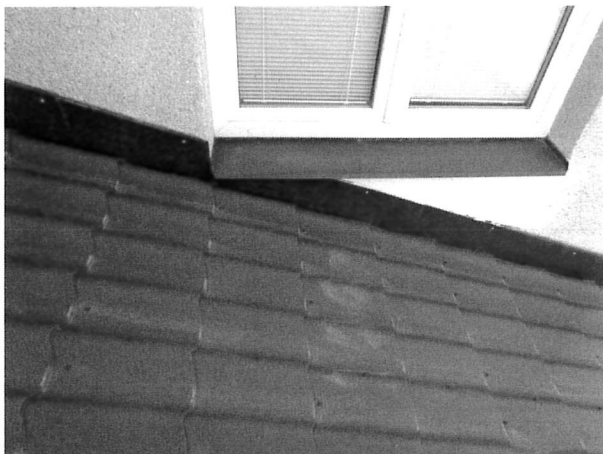
Napojení střešní krytiny na štítovou stěnu je zajištěno lemovaním, které pak dále navazuje na omítku. Lemování je provedeno z lakovaného pozinkovaného plechu stejné barvy jako střešní krytina. Styk lemovacího plechu se stěnou je utěsněn pomocí tmelu. V horní části (u hřebene) je krytina napojena na oplechování konstrukce s průběžným větracím otvorem. Oplechování je provedeno z pozinkovaného plechu stejné barvy jako krytina. Stejně jako u lemování štítové stěny je styk oplechování se stěnou utěsněn pomocí tmelu.

foto/46/ Pohled lemování štítové stěny

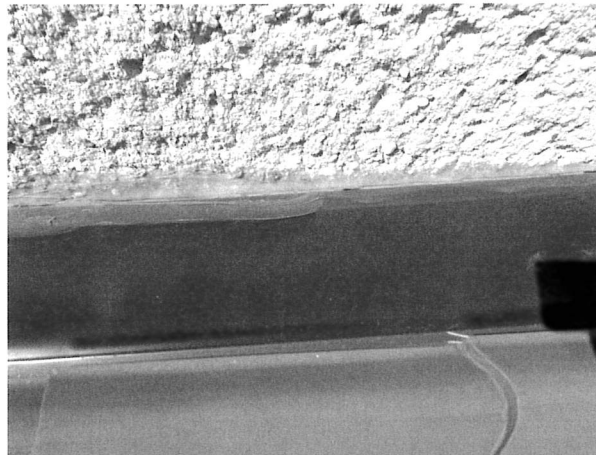
foto/47/ Pohled na dotěsnění spáry pomocí tmele mezi lemováním a štítovou stěnou

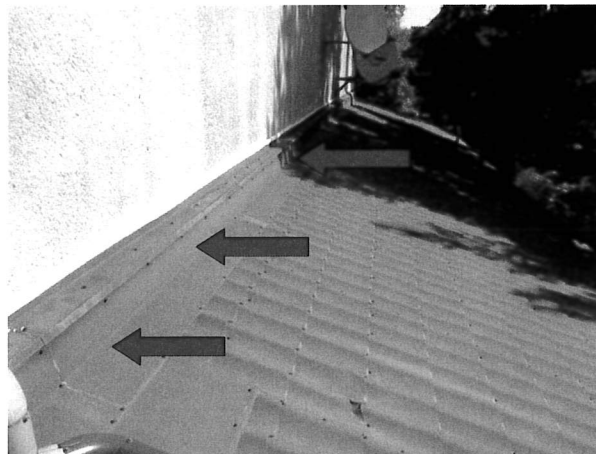
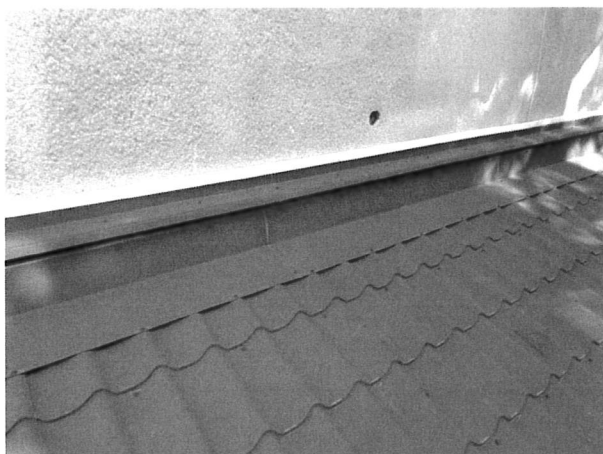
foto/49/ Pohled na oplechování konstrukce s průběžným větracím otvorem

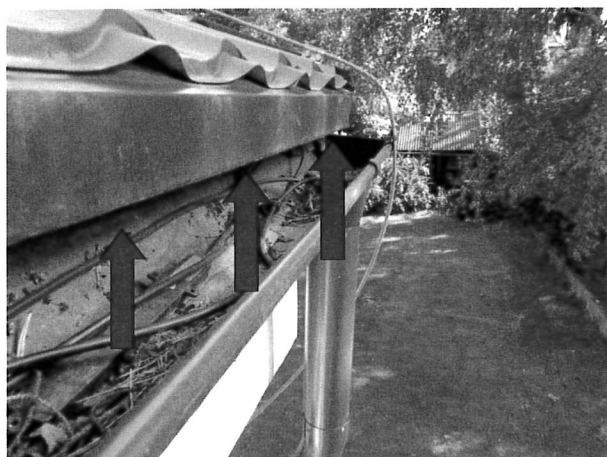
Střecha je pod krytinou větraná. Přívaděcí otvor je řešen jako souvislý otvor vytvořený u okapu a je krytý mřížkou proti vniknutí hmyzu. Souvislý odvodní otvor je vytvořen v nejvyšším místě a má výšku 50 mm.

foto/52/ Pohled na přívodní otvor vzduchové mezery

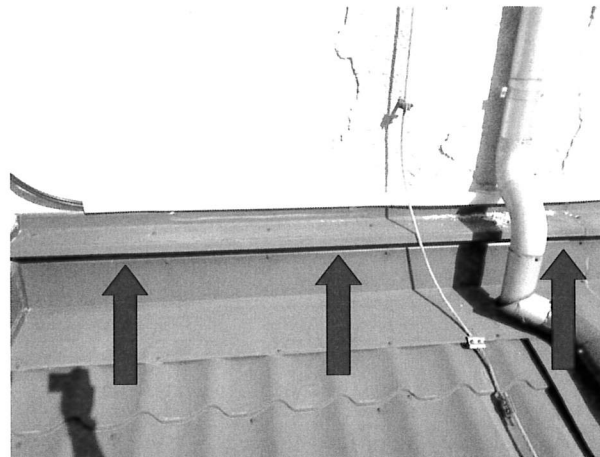
foto/53/ Pohled na odvodní otvor vzduchové mezery

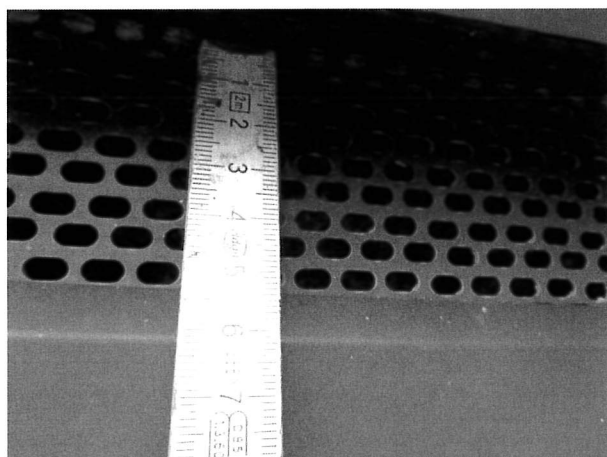
foto/54/ Výška přívodního otvoru

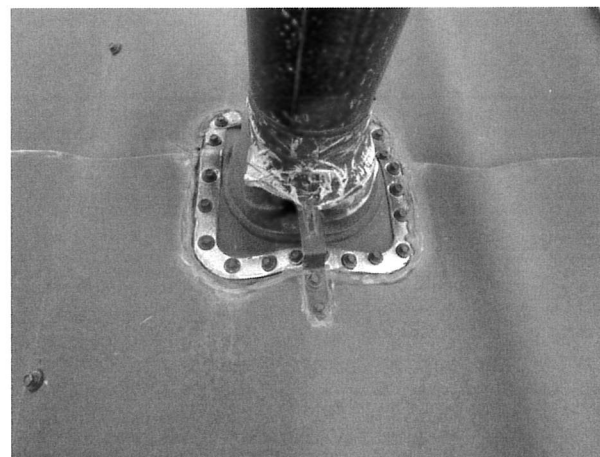
Nad rovinu střech vystupují tvarovky větracího potrubí a konstrukce hromosvodu. Kruhové prostupy byly na krytinu napojeny pomocí EPDM manžety.

foto/55/ Pohled na opravování kruhového prostupu

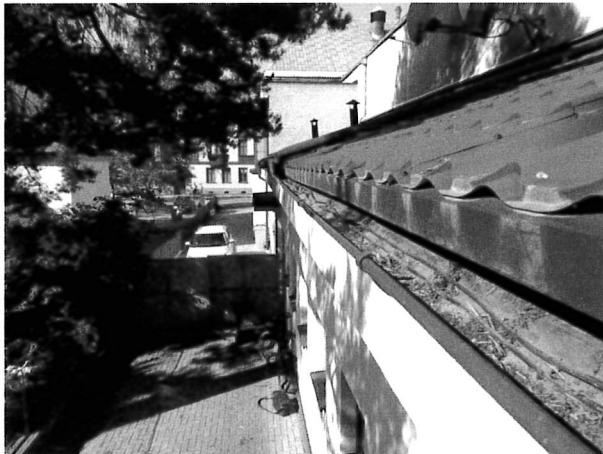
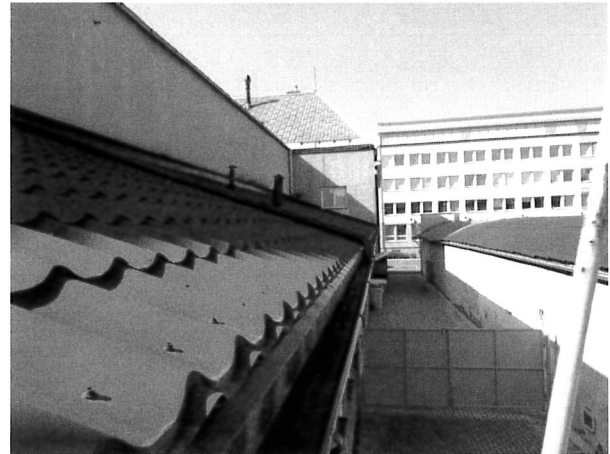
Plocha střechy je odvodněna do podokapních žlabů. Uvnitř okapních žlabů jsou vedeny topné kabely. Do podokapních žlabů jsou svedeny svody ze střechy A. Dle informací od správce objektu při deštích dochází k nahromadění vody a přetékání vody z podokapních žlabů.

foto/56/ Pohled na podokapní žlab

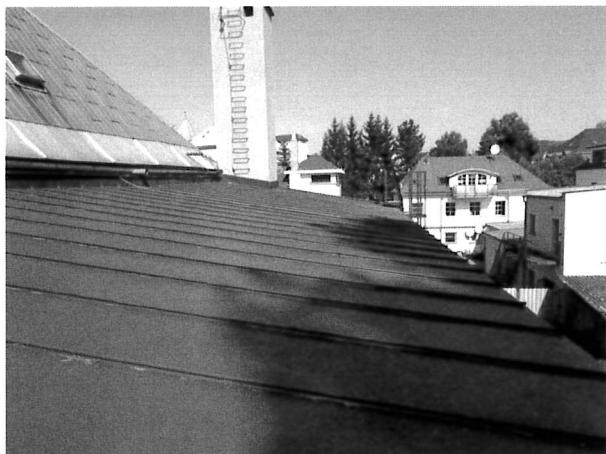
foto/60/ Pohled na střechu C

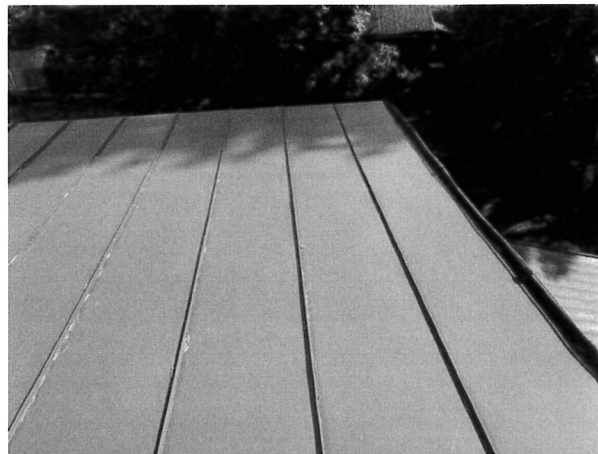
Střešní krytina je tvořena hladkou krytinou z pozinkovaného lakovaného plechu provedenou na plnoplošném dřevěném bednění. Tabule plechu jsou spojovány v podélném směru dvojitou stojatou drážkou. Výška drážky je cca 25 mm. Sklon plechové krytiny je proveden ve sklonu 12°. V rámci prohlídky bylo zjištěno, že je šířka pásu plechu mezi drážkami je cca 540 mm. Střecha je pod krytinou větraná. Přívaděcí otvor je řešen jako souvislý otvor vytvořený u okapu a je krytý mřížkou proti vniku hmyzu. Souvislý odvodní otvor je vytvořen v nejvyšším místě a má výšku 50 mm. Plocha střechy je odvodněna do podokapních žlabů. Uvnitř okapních žlabů jsou vedeny topné kabely.

foto/61/ Pohled na krytinu na střeše C

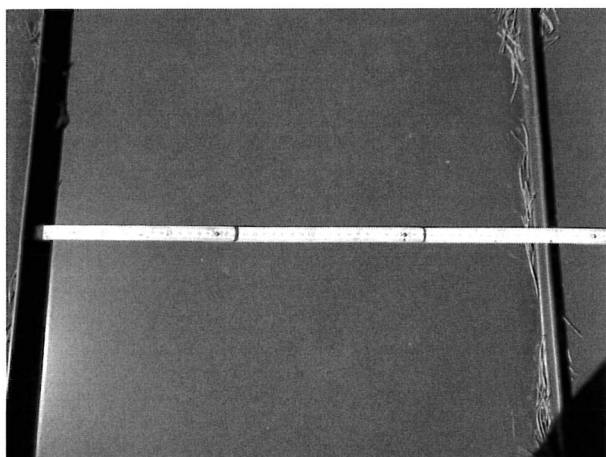
foto/62/ Pohled na šířku pásu plechu

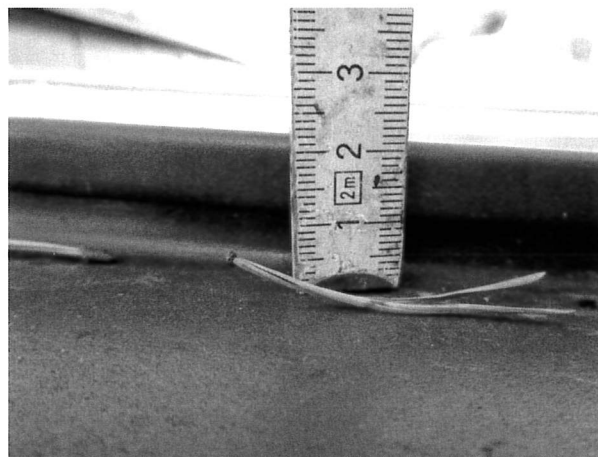
foto/63/ Pohled na výšku drážky

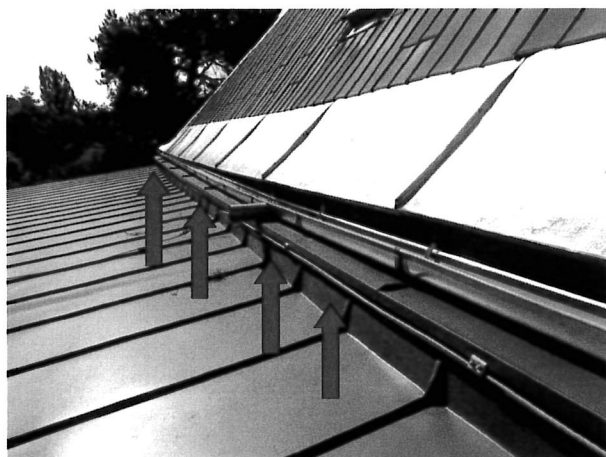
foto/64/ Pohled na odvodní otvor vzduchové mezery v nejvyšším místě

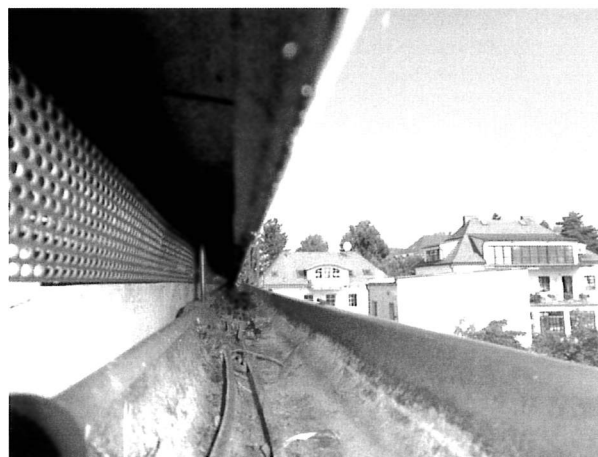
foto/65/ Pohled na přívodní otvor vzduchové mezery a podokapní žlab

Střecha není pod skládanou krytinou větraná. Dle ČSN 73 1901 se doporučuje navrhovat střechy se skládanými krytinami větrané. Předmětná střecha není řešena konstrukčně tak, aby bylo zajištěno větrání. **Vzduchová vrstva v půdním prostoru není dostatečně větraná.** Ve střeše nejsou žádné větrací otvory. Toto řešení je v rozporu s ČSN 73 1901, kdy plocha přívaděcích větracích otvorů, pro spád střechy 25° - 40°, se doporučuje minimálně 1/300 plochy střechy. Pro správnou funkci větrání je dle ČSN 73 1901 zajistit proudění vzduchu ve vzduchové vrstvě. Vzduch se do vzduchové vrstvy přivádí přívaděcími a odváděcími otvory. Proudění vzduchu dosáhneme působením rozdílných hustot vzduchu v důsledku rozdílu výšek mezi přívaděcím a odváděcím otvorem a dostatečnou dimenzí větrané mezery a otvorů. Plocha odváděcích větracích otvorů se oproti ploše přívaděcích větracích otvorů zpravidla zvětšuje nejméně o 10 %.

Pro odvedení vlhkosti z podstřešních prostor uvažuje s vytvořením systémových větrací prvků. V rámci oprav je nutno zajistit odvětrání prostoru půdy a doplnit odváděcí a přiváděcí větrací otvory, které budou svojí dimenzí odpovídat ČSN 73 1901.
