Hodnotící zpráva
o provedení stavebně technického posouzení vnitřního i
vnějšího zdiva 1.PP jižního křídla kulturního domu v
Šumperku
a to z hlediska vlhkosti, vlhkostních projevů a možné
postupy a návrhy řešení č.08082018-26

Název stavby: 1.PP Kulturního domu v Šumperku

Předmět: **Protokol o vlhkostním průzkumu**

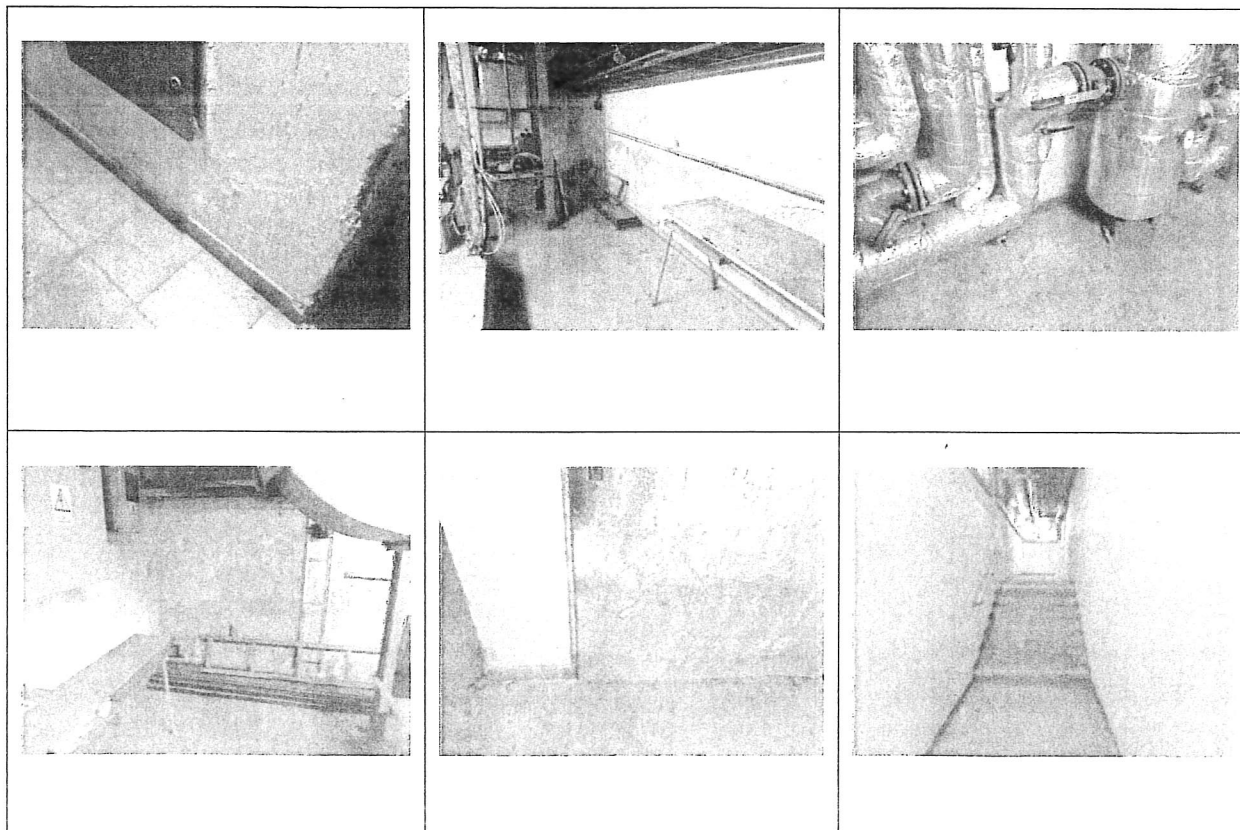
FOTODOKUMENTACE :

- Podlahy provedené jako betonové opatřené různými nášlapnými vrstvami.
- V interiéru u obvodových stěn do výšky cca 2,5m, u vnitřních stěn do výšky cca 0.5 m viditelné poškození omítek vlhkostí a negativním působením stavebně škodlivých solí.

- Na základě vizuálního posouzení a měření lze konstatovat:
 - a) Vlhkost – **zvýšená až velmi vysoká** včetně viditelných účinků stavebně škodlivých solí (a to i na povrchu v nedávné minulosti nově provedených omítek), se projevuje u obvodových i vnitřních konstrukcí.
