VÝCHODNÍ POHLED - BOURACÍ PRÁCE

Akce: Oprava střešního pláště - stravovna ZŠ Vrchlického 22, Šumperk		
	Zhotovitel: ASA expert a.s. ZNALECTVÍ, PORADENSTVÍ, PROJEKČNÍ STUDIO		
	Zodpovědný projektant: Ing. Jan Lampa Vypracoval: Ing. Petr Pustějovský Autorizovaný inženýr projektu: Ing. Pavel Srkal Stupeň: Dokumentace pro provádění stavby Výkres: VÝCHODNÍ POHLED - BOURACÍ PRÁCE		
	Podpis: _____ tel: 725 713 600 Č. zakázky: 110/08/2020 Datum: Duben 2021 Formát: 594x420 6x44 Část: D Objekt: SO01 Díl: D.1.1.b		
Měřítko: 1:100 Číslo výkresu: 05		Investor: Město Šumperk nám. Míru 364/1, 787 01 Šumperk

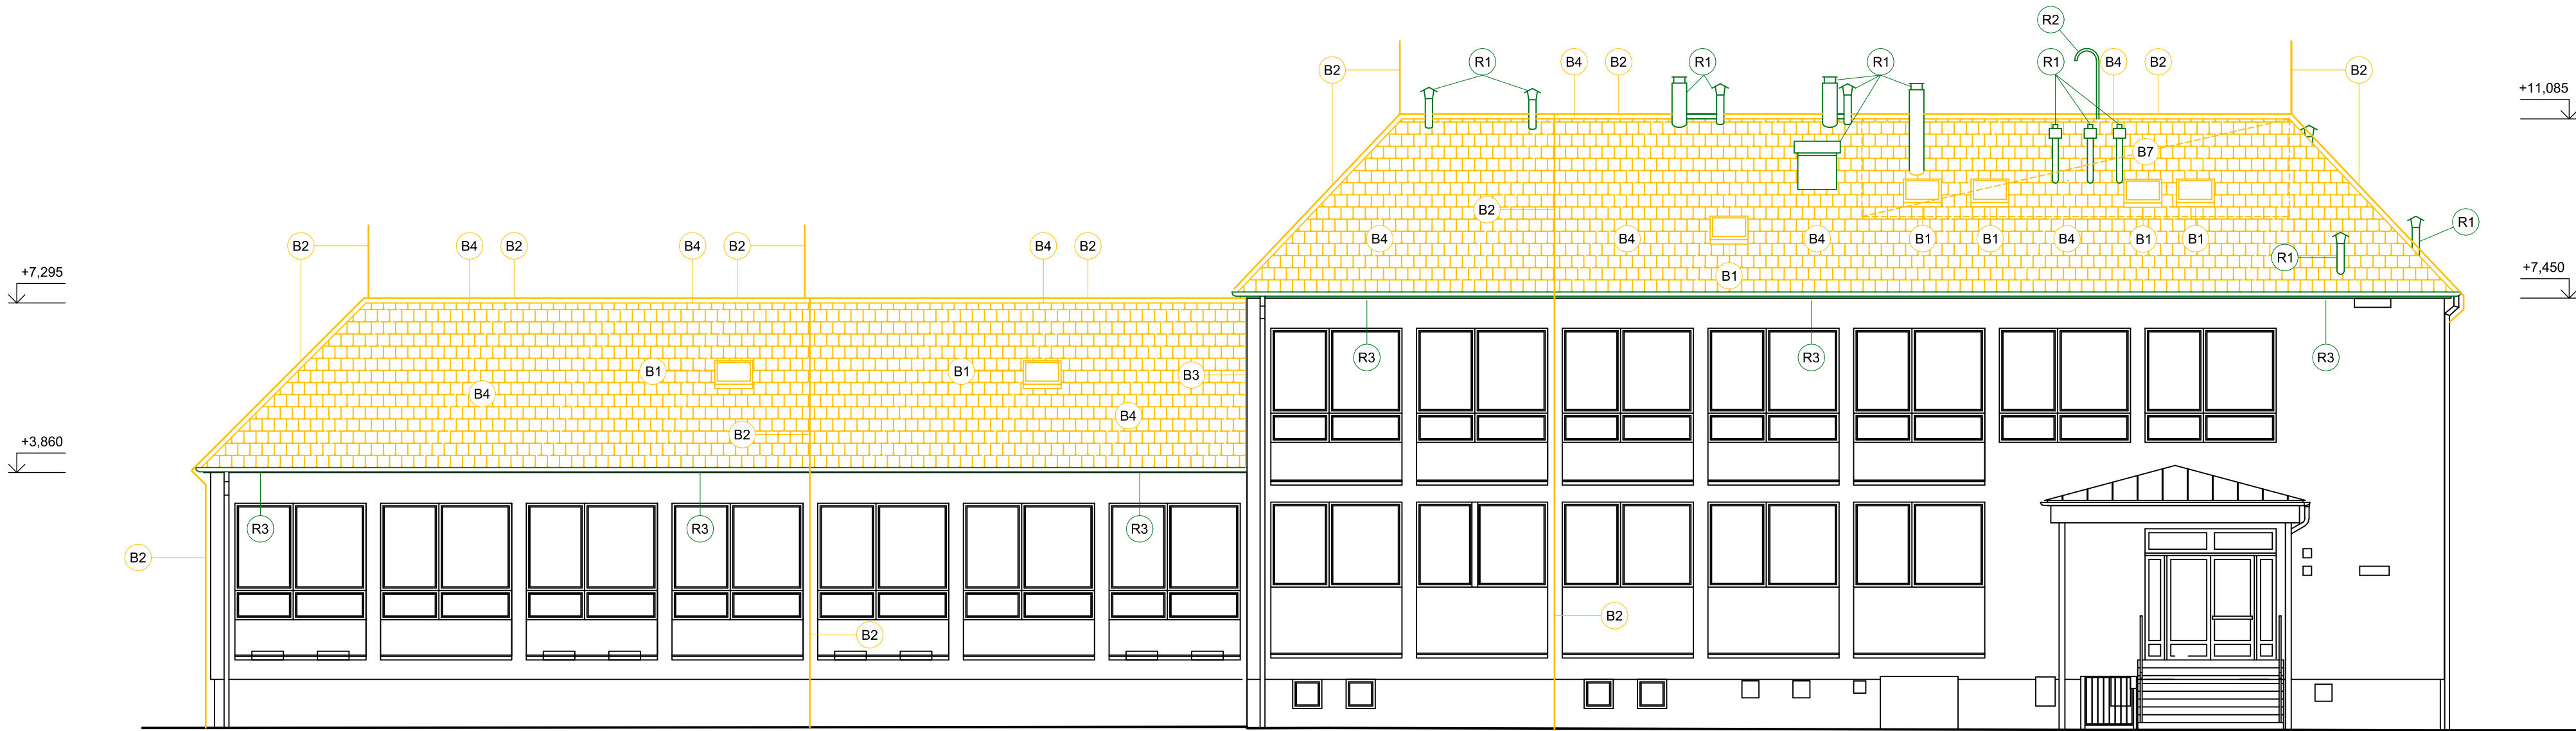
LEGENDA REPASOVACÍCH PRACÍ	
OZN	POPIS BOURANÉ KONSTRUKCE
R1	REPASE VEŠKERYCH FUNKČNÍCH KOMÍNŮ A POTRUBÍ PŘES STŘEŠNÍ PLÁŠŤ. DLE MOŽNOSTÍ BUDE NADSTŘEŠNÍ ČÁST DEMONTOVÁNA A ZPĚTNĚ OSAZENA. STÁVAJÍCÍ PLECHOVÉ KOMÍNY BUDOU OČIŠTĚNY OD RZI A NEČISTOT. BUDE PROVEDEN NOVÝ NÁTĚR 1X ZÁKLADNÍ A 2X SYNTETICKOU BARVOU NA KOV. VEŠKERÉ KOMÍNY BUDOU OPATŘENY NOVÝMI SYSTÉMOVÝMI PRŮCHODKAMI PŘES STŘEŠNÍ PLÁŠŤ, VIZ OS3.
R2	REPASE OCELOVÉHO POTRUBÍ PRO ODVĚTRÁNÍ PLYNOVODU VEDENÉ NAD STŘEŠNÍM PLÁŠTĚM. POTRUBÍ BUDE OČIŠTĚNO OD RZI A NEČISTOT. BUDE PROVEDEN NOVÝ NÁTĚR 1X ZÁKLADNÍ A 2X SYNTETICKOU ŽLUTOU BARVOU NA KOV. PROSTUP SKRZ STŘEŠNÍ PLÁŠŤ BUDE OPATŘEN NOVOU SYSTÉMOVOU PRŮCHODKOU.
R3	REPASE STÁVAJÍCÍCH PODSTŘEŠNÍCH ŽLABŮ. STÁVAJÍCÍ ŽLABY BUDOU DEMONTOVÁNY PŘED ODSTRANĚNÍM STŘEŠNÍ KRYTINY. BUDOU ODSTRANĚNY STÁVAJÍCÍ ŽLABOVÉ HÁKY. NOVĚ BUDOU OSAZENY NOVÉ ŽLABOVÉ HÁKY DO NOVÉHO STŘEŠNÍHO PLÁŠTĚ. STÁVAJÍCÍ PODSTŘEŠNÍ ŽLABY BUDOU OSAZENY PRO PROVEDENÍM NOVÉ PLECHOVÉ KRYTINY STŘECHY.

LEGENDA BOURACÍCH PRACÍ	
OZN	POPIS BOURANÉ KONSTRUKCE
B1	ODSTRANĚNÍ STÁVAJÍCÍCH DŘEVĚNÝCH STŘEŠNÍCH OKEN, VČETNĚ VŠECH DOPLŇKŮ A KOTVENÍ.
B2	ODSTRANĚNÍ STÁVAJÍCÍHO BLESKOSVODU NA STŘEŠE A FASÁDĚ ŘEŠENÉHO OBJEKTU. ODSTRANĚNÍ DRÁTU, ODSTRANĚNÍ JÍMACÍCH TYČÍ, ODSTRANĚNÍ VEŠKERYCH DRŽÁKŮ DRÁTU. KOMPLETNÍ ODSTRANĚNÍ DRÁTU BLESKOSVODU AŽ POD TERÉN A NUTNO ODŘEZAT OD ZEMNĚNÍ.
B3	ODSTRANĚNÍ STÁVAJÍCÍHO OPLECHOVÁNÍ STŘECHY K PŘÍLEHLÉ FASÁDĚ A ZÁVĚTRNÉ LIŠTY.
B4	ODSTRANĚNÍ STÁVAJÍCÍCH HYDROIZOLAČNÍ VRSTVY STŘEŠNÍHO PLÁŠTĚ. HYDROIZOLAČNÍ VRSTVA JE PROVEDENA Z ASFALTOVÝCH ŠABLON TYPU BONNSKÝ ŠINDEL. ODSTRANĚNÍ POŠKOZENÉ ČÁSTI BEDNĚNÍ STŘECHY VLIVEM ZATĚKÁNÍ DO KONSTRUKCE A V MÍSTECH PROVEDENÍ NOVÉ TEPELNÉ IZOLACE V PROSTORU SCHODIŠTĚ A TECHNICKÉ MÍSTNOSTI. MAXIMÁLNÍ PŘEDPOKLÁDANÁ PLOCHA VÝMĚNY PRKEN JE 200 m²
B5	ODSTRANĚNÍ STÁVAJÍCÍCH VODOROVNÝCH A ŠÍKMÝCH PODHLEDŮ SCHODIŠŤOVÉHO PROSTORU A V TECHNICKÉ MÍSTNOSTI. ODSTRANĚNÍ SDK DESEK, VEŠKERYCH KOVOVÝCH PROFILŮ PODHLEDŮ. ODSTRANĚNÍ STÁVAJÍCÍ PAROTĚSNÉ FOLIE. ODSTRANĚNÍ TEPELNÉ IZOLACE Z MINERÁLNÍ VLNY PŘEDPOKLÁDANÉ TLOUŠTKY MIN 200 mm.

B6	ODSTRANĚNÍ STÁVAJÍCÍCH DŘEVĚNÝCH VAZNIC NAD SCHODIŠTĚM. VAZNICE O ROZMĚRU CCA 120 x 120 mm, VČETNĚ ODSTRANĚNÍ PODPŮRNÝCH SLOUPKŮ 120x120 mm. ODSTRANĚNÍ STÁVAJÍCÍCH DŘEVĚNÝCH KROKVÍ V PROSTORU NAD SCHODIŠTĚM. ODSTRANĚNÍ DŘEVĚNÝCH PRVKŮ Z DŮVODU MOŽNÉHO POŠKOZENÍ STRUKTURY DŘEVA VLIVEM ZATĚKÁNÍ DO KONSTRUKCE. ODSTRANĚNÍ ČÁSTI ZDĚNÉHO ULOŽENÍ VAZNIC NA STĚNĚ. ODSTRANĚNÍ ULOŽENÍ ŠÍRKY CCA 100 mm KOLEM VAZNIC.
B7	ODSTRANĚNÍ ČÁSTI DŘEVĚNÉHO BEDNĚNÍ V MÍSTĚ SÁDROKARTONOVÝCH PODHLEDŮ. STAV STÁVAJÍCÍCH KROKVÍ NENÍ ZNÁM, ALE JE PŘEDPOKLÁDANÉ POŠKOZENÍ VLIVEM ZATĚKÁNÍ DO KONSTRUKCE. ODSTRANĚNÍ POŠKOZENÝCH KROKVÍ. KROVKY BUDOU NAHRAZENY NOVÝMI. STÁVAJÍCÍ BEDNĚNÍ BUDE NAHRAZENO NOVÝMI DŘEVĚNÝMI PRKNY TL. 25 mm.
